Compte Rendu des journées de terrain du projet ADVITAM (S2)

Les 26 et 27 septembre 2017

Organisation : CNRS et BRGM

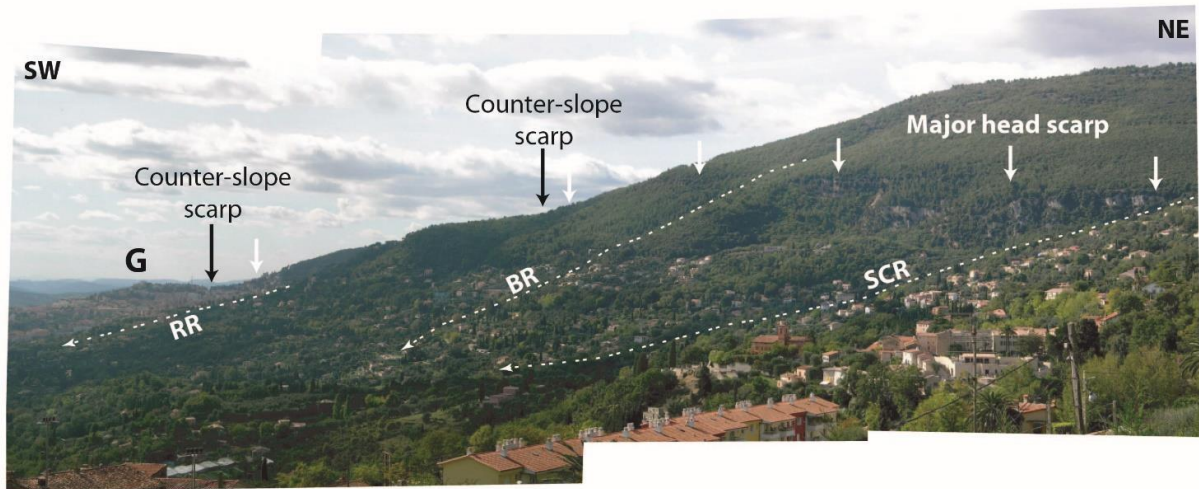
La zone entre GRASSE et CHATEAUNEUF fait 6/7km de long pour 2/3 km de large (Figure 2). Il y a une dizaine de glissement de terrain reconnu et une activité de déstabilisation intense.

Figure 2 : Vue panoramique du versant de “la Marbière” montrant de grandes perturbations gravitaires dans la morphologie du paysage et le fort niveau d’urbanisation du versant G: ville de Grasse; RR: rivière Rioucougourde; BR: rivière Boullides; SCR: rivière Saint Christophe.

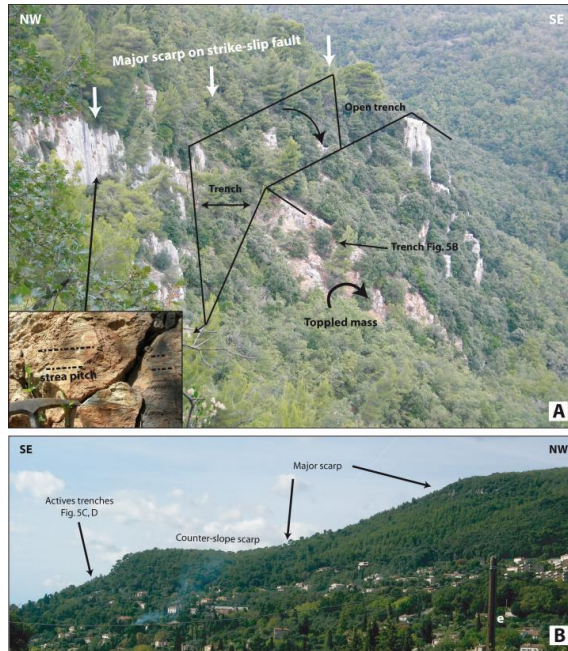
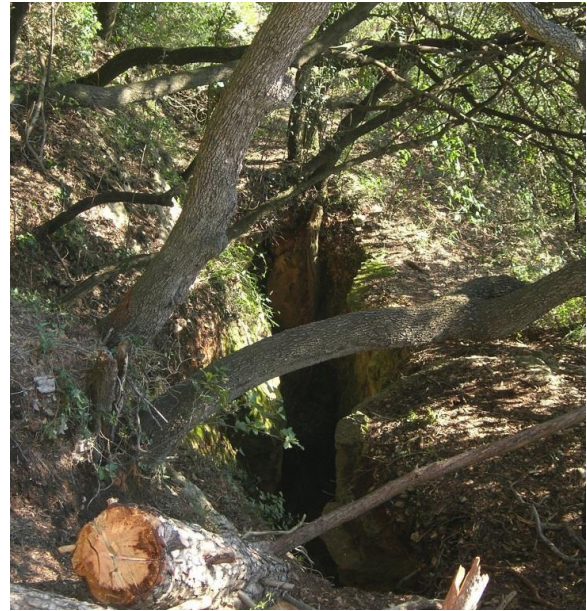
Figure 4 : déformations gravitaires sur le versant de « la Marbrière ». A : vue de l'escarpement majeur dans la partie nord-ouest du versant. Montre des déformations complexes combinant l'affaissement et le renversement du compartiment associé à une crevasse ouverte. B : vue de l'escarpement et du replat dans la partie centrale du versant C : crevasse ouverte et remplie dans la partie centrale

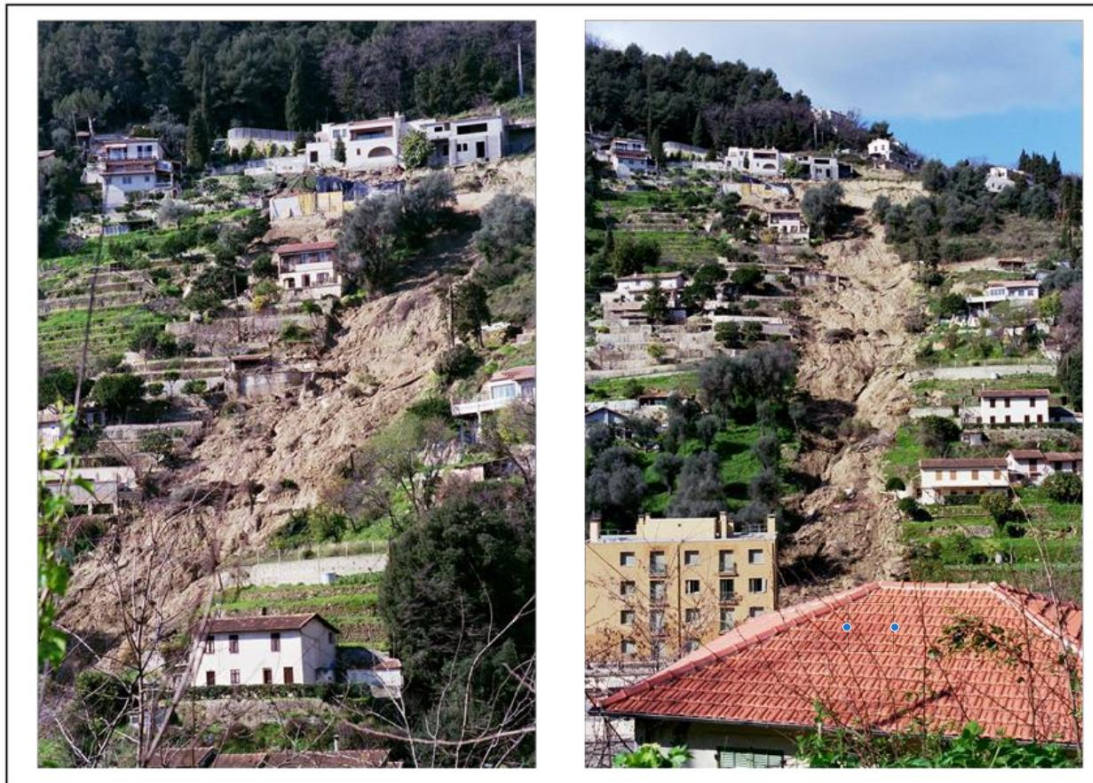
- L'épisode des 5-6 novembre 2000 fait suite à celui du 10-15 octobre 2000. Accompagnés d'une forte houle, ils ont causé des dégâts sur la côte. Le Paillon, au cours de cette période a connu plusieurs crues (la plus mémorable demeurant celle d'octobre 1940)¹. Lors de ces derniers événements pluvieux violents de 1999 et 2000, sur la commune de Menton, il a été constaté que la majorité des phénomènes de glissement de terrain ayant fait des dégâts importants et pour lesquels des interventions des services de secours ont été nécessaires, concernent les matériaux de recouvrement (surface d'altération, colluvions de pente etc.). Selon le contexte morphologique (pente) et le volume de matériaux mobilisé, les impacts ont été plus ou moins dommageables (voir photo ci-dessous sur la commune de Menton : Figure 11)². Ces phénomènes apparaissent souvent lorsque des pluies continues ou répétitives surviennent sur de longues périodes. Le rôle de l'eau comme déclencheur semble donc essentiel.

Figure 11 : Illustration des glissements de terrain superficiels sur Menton suite aux épisodes pluvieux en 2000 © BRGM

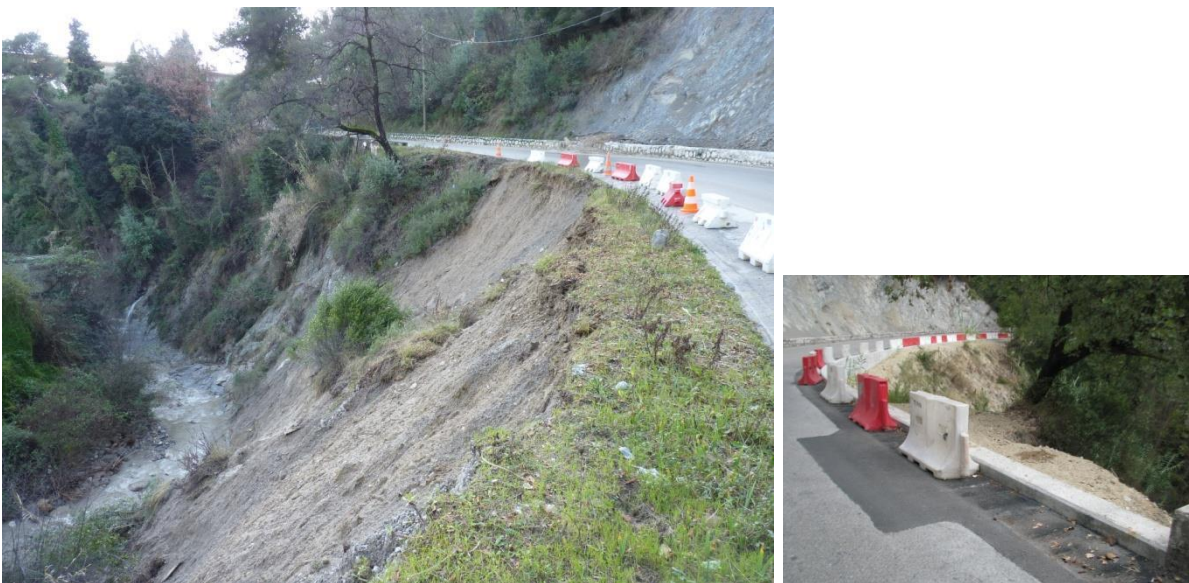
Figure 17 : 1+170 : 2 sondages pressiométriques suite aux intempéries de 2014. Rapport disponible. Travaux réalisés en 2015

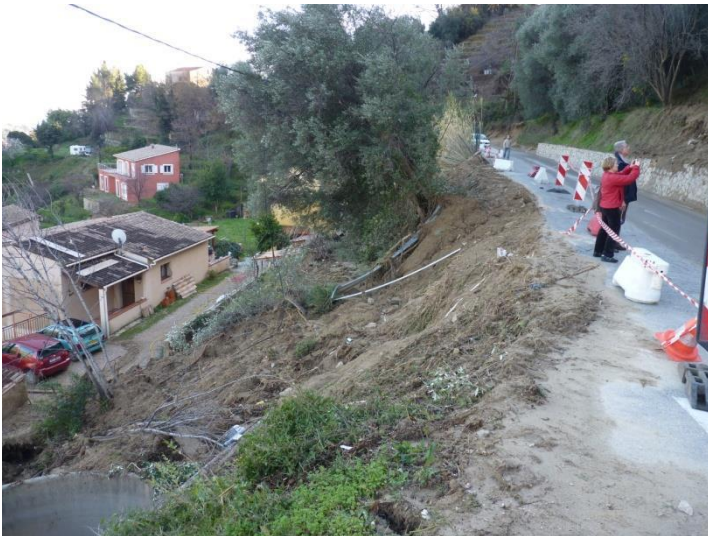
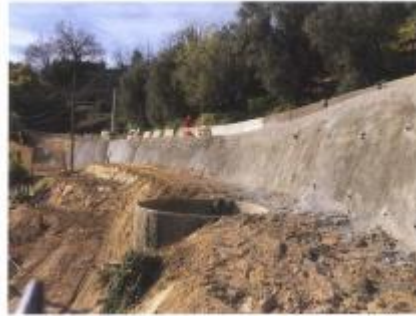
Figure 18 : 2+120 : 2 sondages pressiométriques suite aux intempéries des 2014. Rapport disponible. Travaux réalisés en 2015

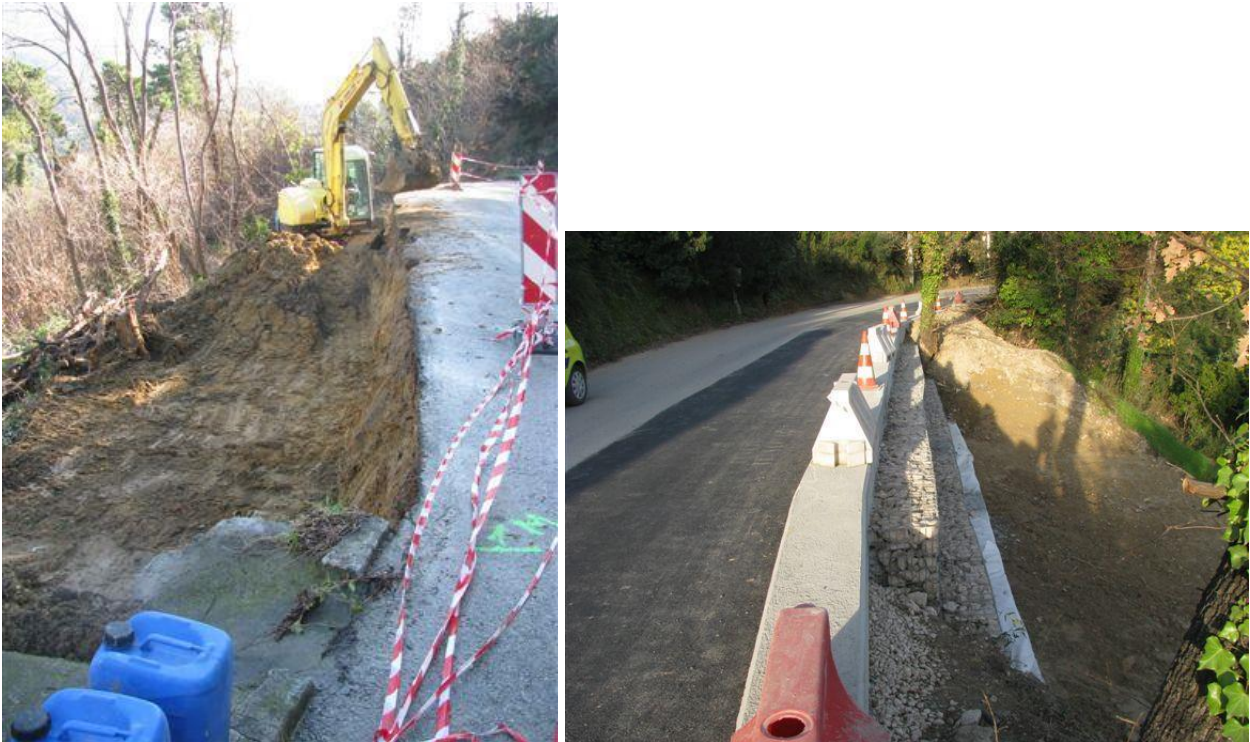
Figure 20 : PR 4+750 : pas d'infos. Réparation avec des gabions
Figura 20 : PR 4+750 : nessuna informazione. Riparazione con gabbionate

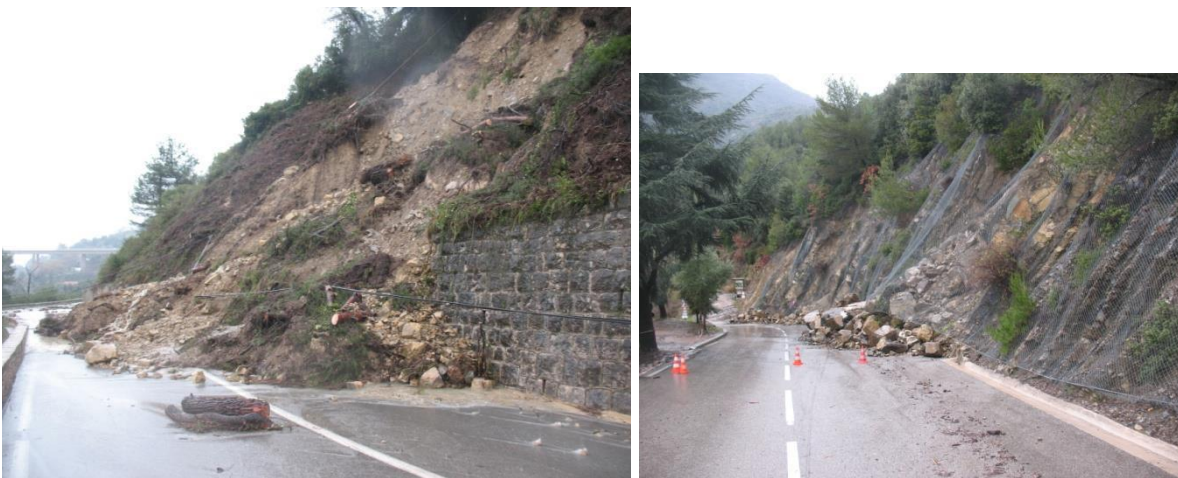
Figure 21 : RD2566 pr 70+015 à 7+830
Figura 21 : RD2566 pr 70+015 a 7+830

2 - RD 2566 pr 70+015 à 7+830, pas de rapport géotechnique
 2 - RD 2566 pr 70+015 a 7+830, nessuna relazione geotecnica

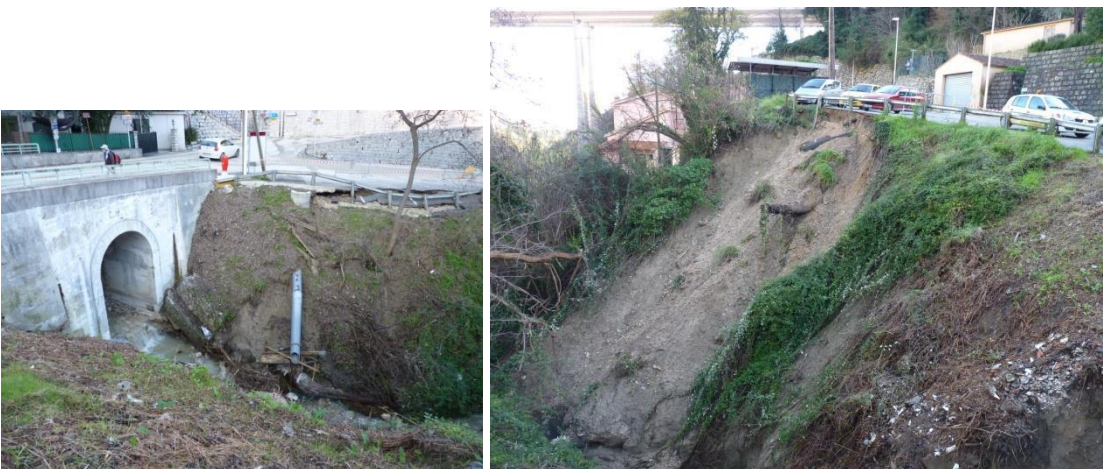
Figure 24 : 3 - RD 22 PR3+500

3 - RD 22 PR3+500 : pas d'études

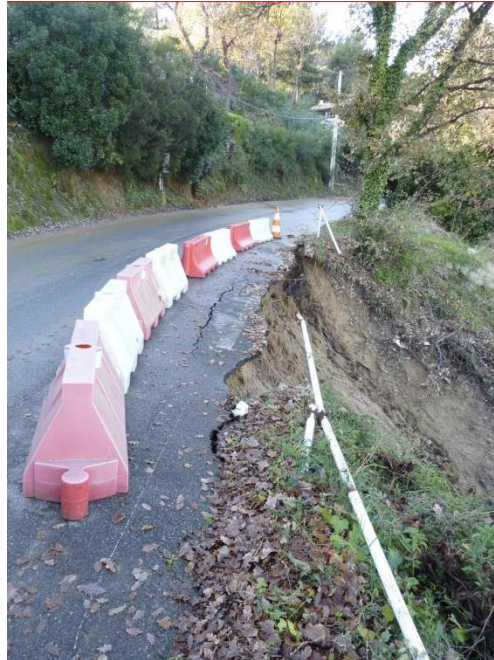
Figure 25 : 4- RD 223 pr 1+450
Figura 25 : 4 - RD 223 pr 1+450

- 4 - RD 223 pr 1+450 : pas d'études géotechniques. Il existe une autre zone mais pas référencée.
4 - RD 223 pr 1+450 : nessuno studio geotecnico. Esiste in un'altra zona non georeferenziata.

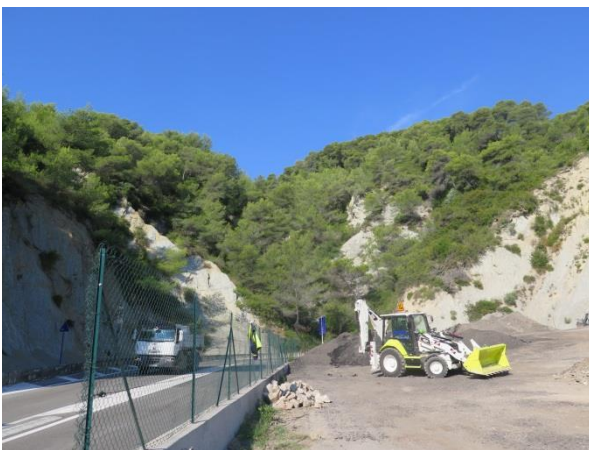
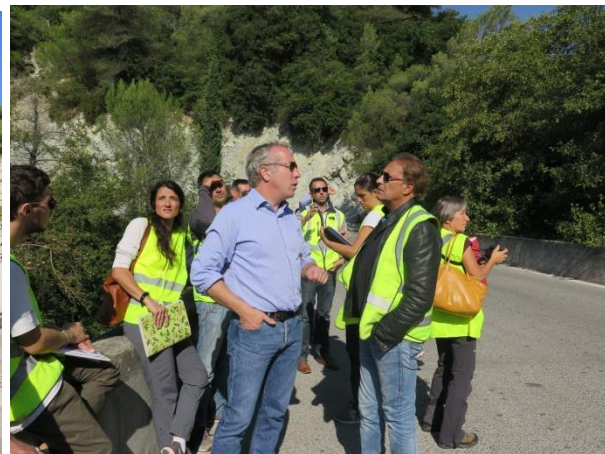
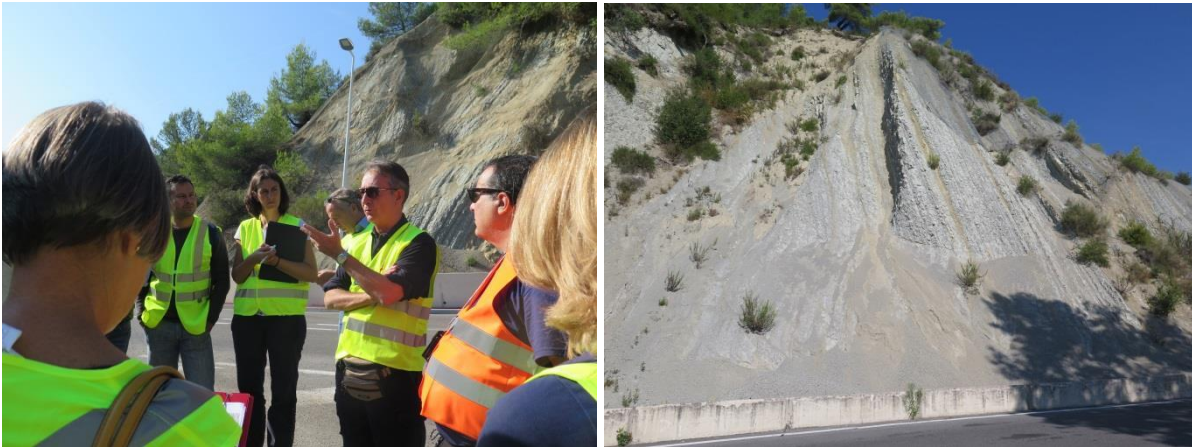
Figure 28 : Visite sur site avec la ville de Menton et le CD06 le 27 septembre 2017

Les visites sur site avec le Conseil Départemental service Route a permis de se rendre compte que les travaux liés aux événements de 2014 sont toujours en cours aujourd'hui compte tenu des dommages occasionnés et des volumes de matériaux mis en mouvement (Figure 28)
