# Comune di Cuneo

**Intervento di manutenzione e restauro di opere  
in pietra in allestimento permanente nel  
chiosstro e nel giardino del  
Complesso monumentale di San Francesco**

## Relazione di Intervento

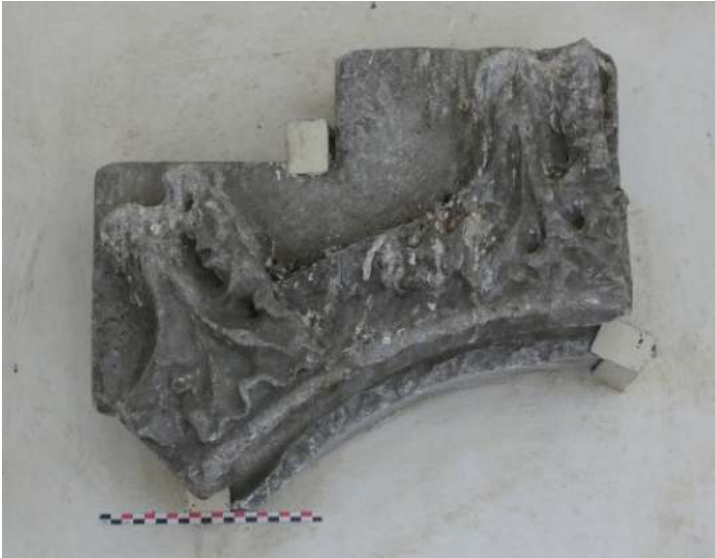
**2:** Depositi di guano su un elemento architettonico collocato sulle pareti del chiostro

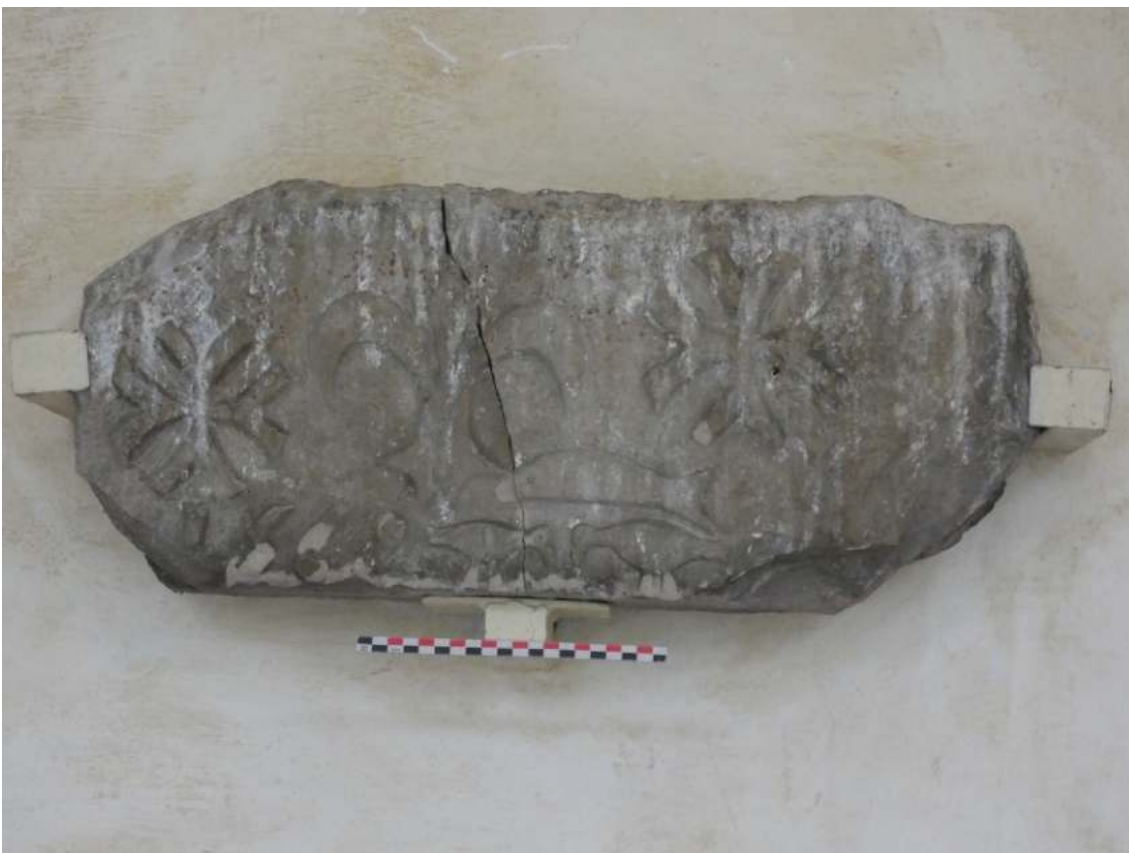
Due elementi appaiono frammentati, o fessurati: il già citato stemma della famiglia Delfino e l'epigrafe in capitale umanistica dedicata a G. Giacomo Maliano, anno 1660

**3:** Depositi di guano e frammentazione dell'elemento architettonico in arenaria con lo stemma dell'antica famiglia Delfino (8)

Le epigrafi medievali frammentate sono state rimosse, ricomposte con resina poliester e successivamente ricollocate. ( 2-Epigrafe in pietra locale e in capitale umanistica dedicata a G. Giacomo Maliano; 8- Elemento architettonico in arenaria con lo stemma dell'antica famiglia Delfino)

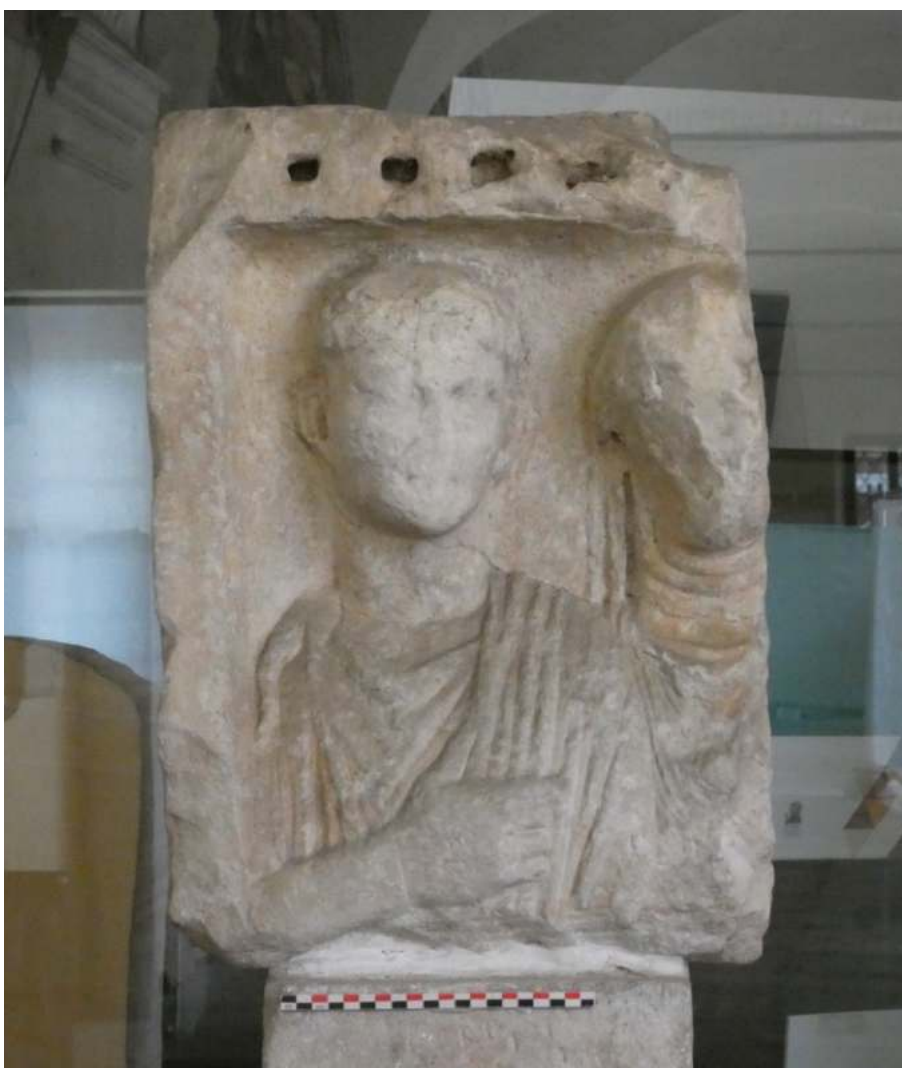
**5:** Frammento di stela in marmo con volti di coniugi da Borgo San Dalmazzo Sono evidenti depositi di particolato atmosferico

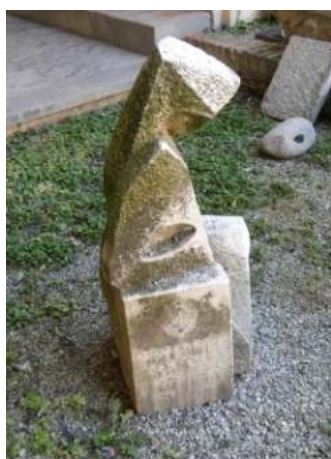
**7:** Consistente attacco biologico sulla statua funeraria femminile, opera di Luigi Valerisce

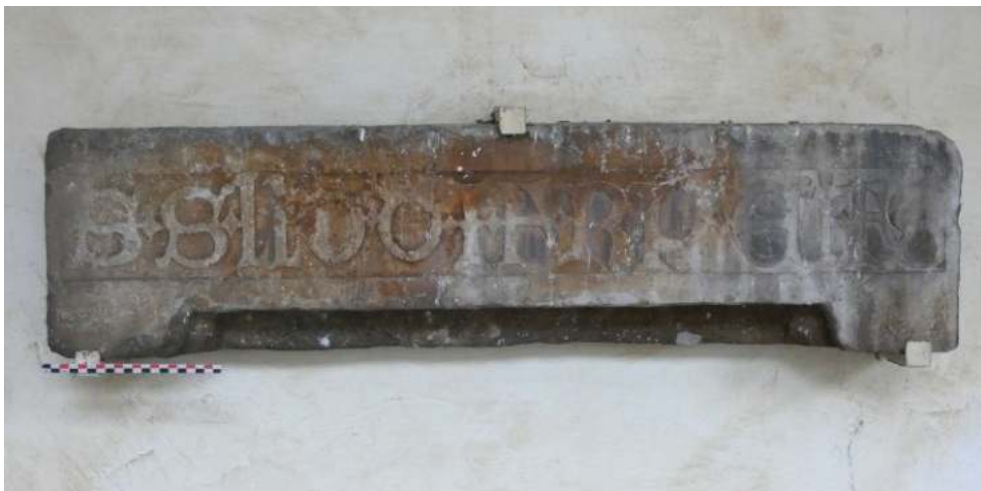
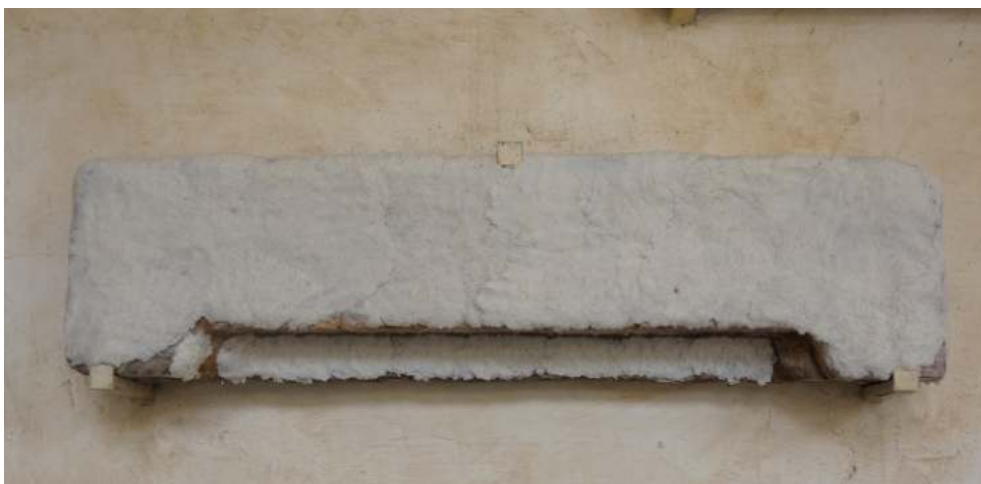
**10 -11:** Architrave in marmo con un'iscrizione in eleganti caratteri gotici) Prima dell'intervento e durante l'impacco di pulitura

La pulitura delle superfici è proseguita con impacchi di polpa di cellulosa (Arbocell 1000) veicolante una soluzione satura di carbonato d'ammonio in acqua demineralizzata, a cui è seguito un lavaggio con soluzione di acqua demineralizzata e tensioattivo anionico e spazzolini morbidi.

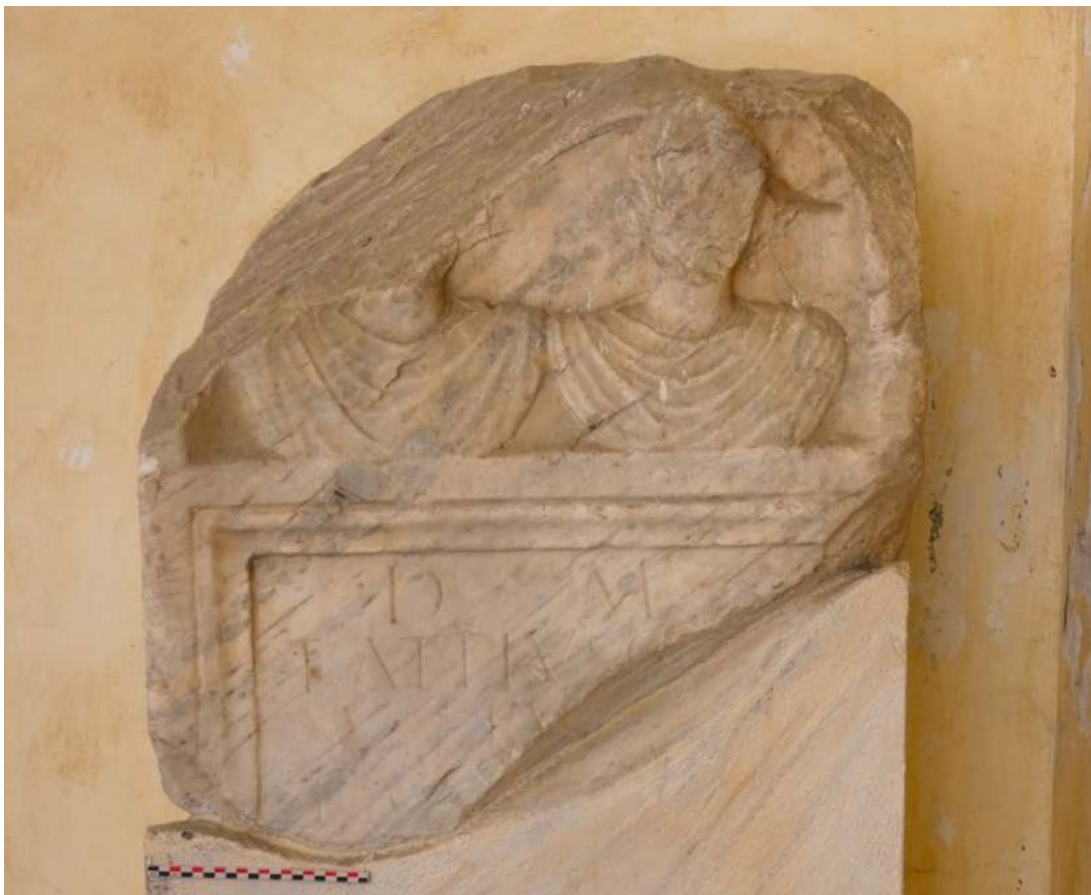
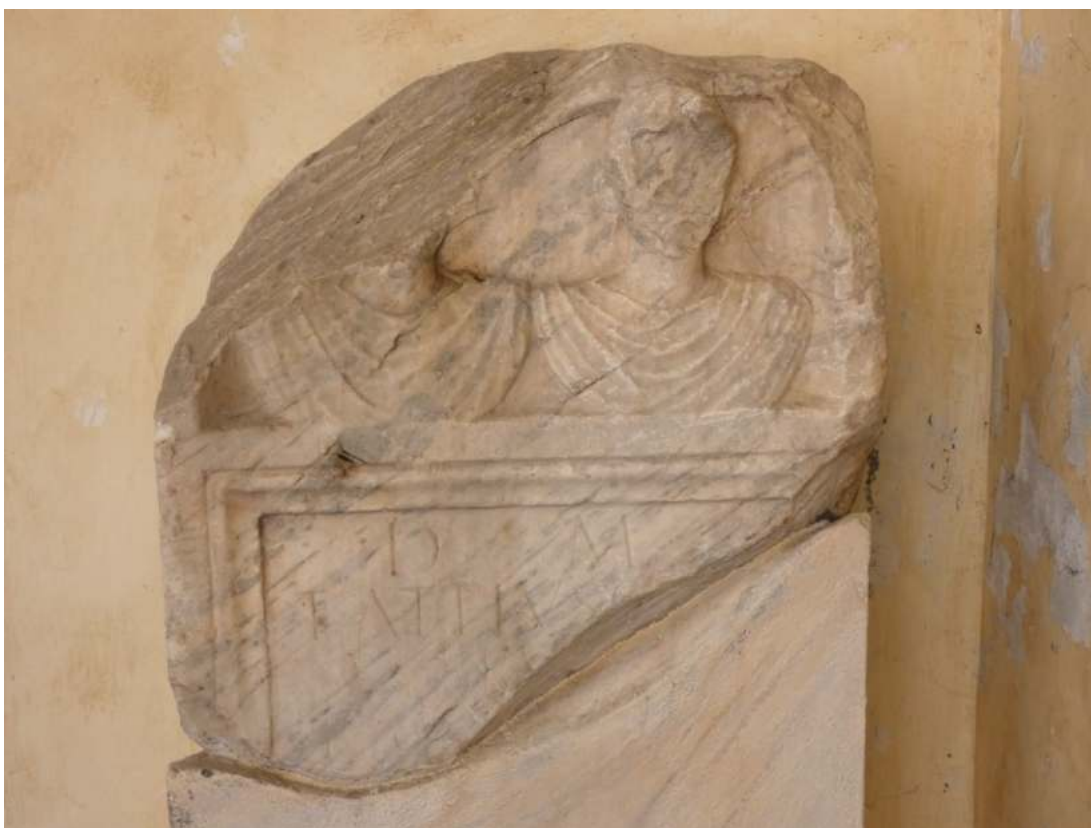
**12 - 13:** Frammento di stele di marmo da Borgo S. Dalmazzo (CN) (13)  
Prima e durante la pulitura

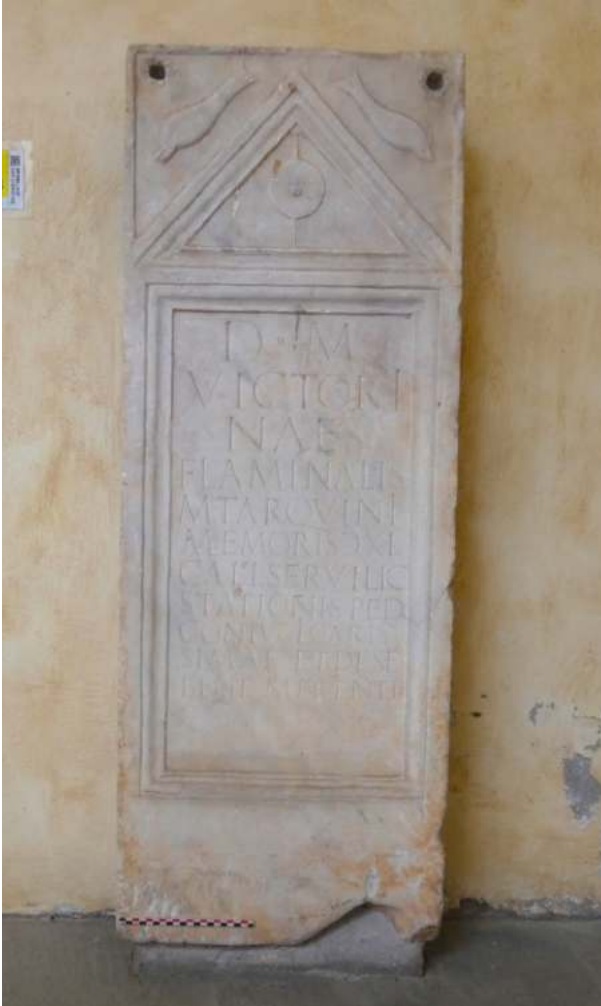
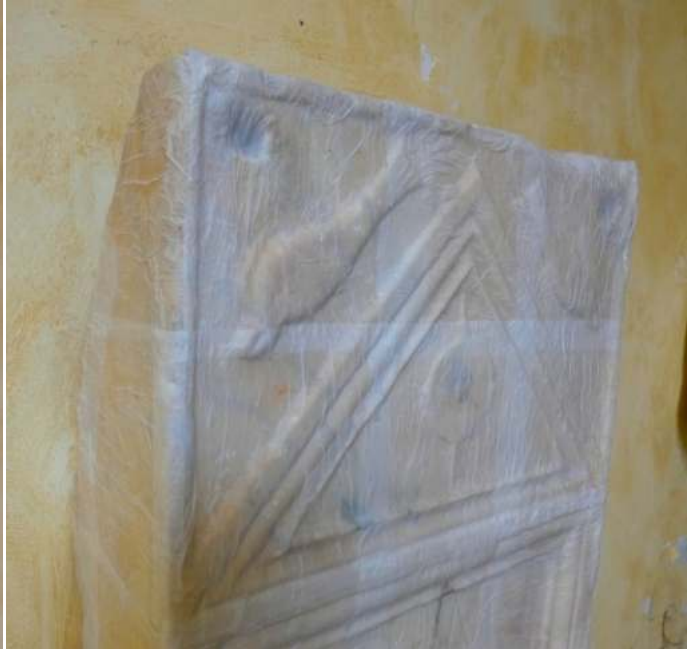
**14 -15:** Stele di marmo da Borgo San Dalmazzo, II secolo d.C (12) Prima dell'intervento e durante l'impacco di pulitura (particolare)

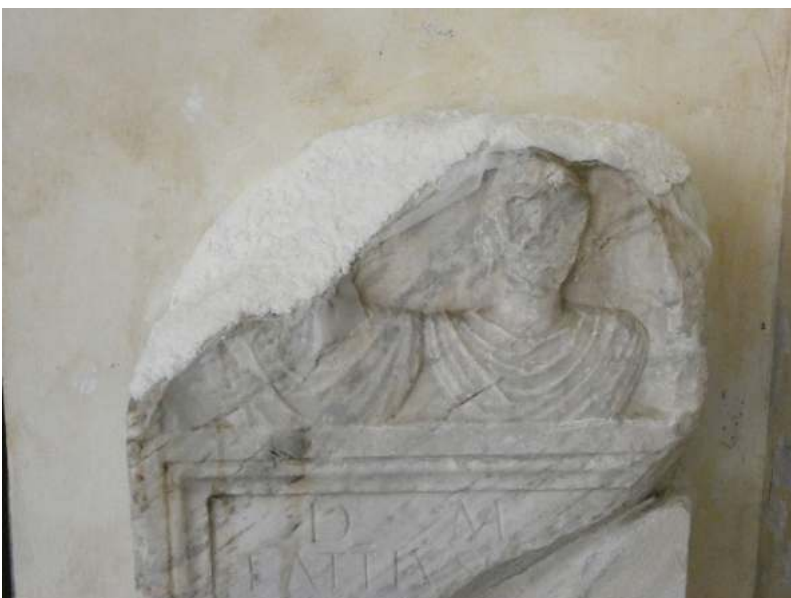
**16:** Frammento di stele di marmo da Borgo S. Dalmazzo (CN) (13) Particolare di impacco di rifinitura della pulitura

Durante l'asciugatura sono stati applicati successivi impacchi di polpa di carta per l'estrazione delle sostanze sovrarmesse e degli eventuali sali superficiali.

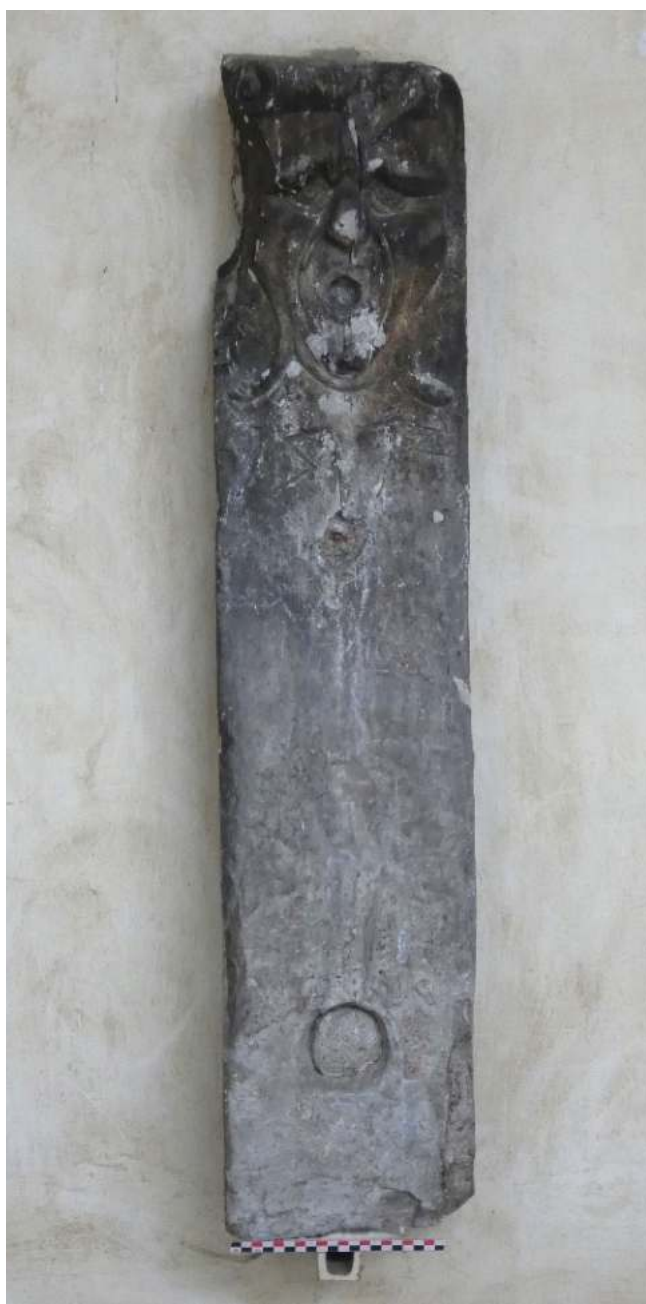
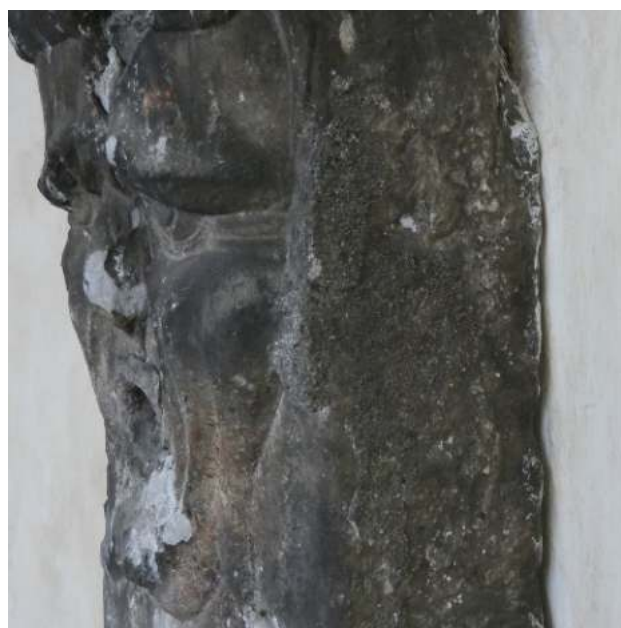
**17 - 18:** La Lastra di pietra del Roja prima dell'intervento

La Lastra di pietra del Roja, con curiose figurazioni in rilievo (9) presentava significative fessurazioni longitudinali, sia nella parte frontale, sia in quelle laterali, oltre alla presenza di incrostazioni superficiali, localizzate in particolare modo nella parte superiore. Diverse sigillature in malta sono state effettuate in passato; alcune di esse in funzione della staffa di fissaggio superiore, altre a chiusura di aspetti funzionali, come il foro in corrispondenza della bocca, probabilmente relativo all'impiego dell'opera come parte frontale di una fontana.

La lastra non è stata comunque rimossa, le sigillature sono state parzialmente asportate e sono stati effettuati degli incollaggi di rinforzo, successivamente sigillate con malta di calce a granulometria e colore in accordo con l'elemento lapideo

Ove necessario sono state sigillate le rime di frattura con malta di calce a granulometria e colore in accordo con l'elemento lapideo In particolare su 9 -Lastra di pietra del Roja, con curiose figurazioni in rilievo

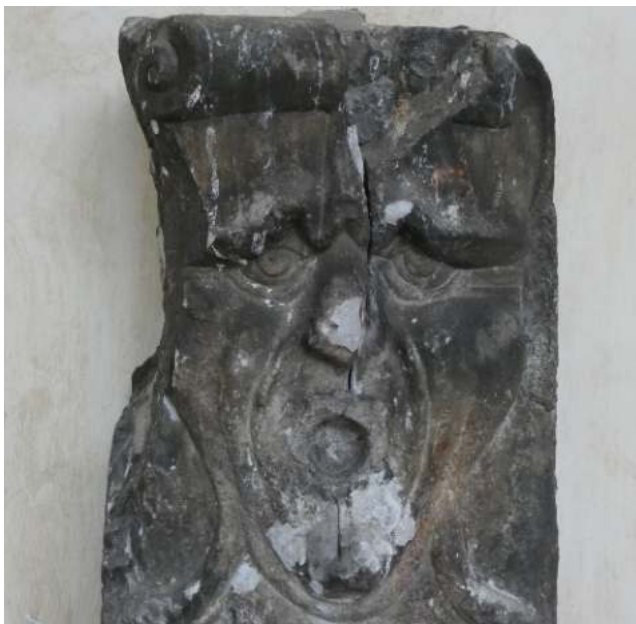
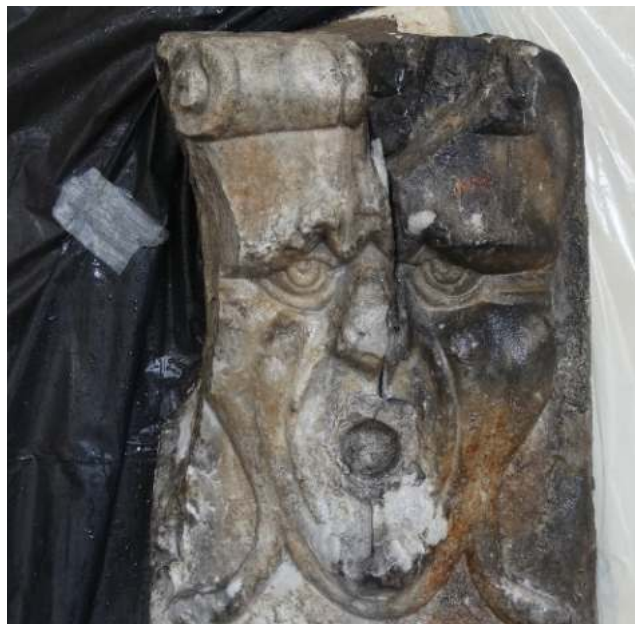
**19 - 20:** La Lastra di pietra del Roja prima e durante la pulitura

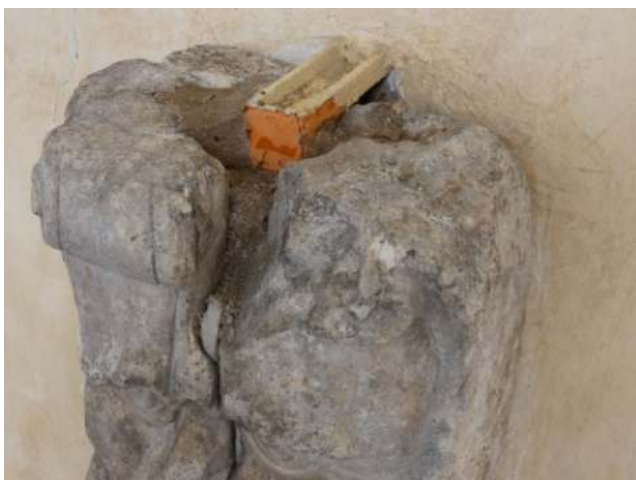
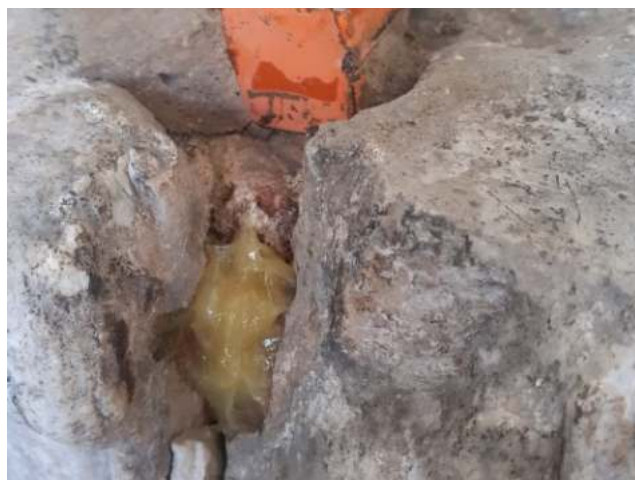
**21 - 22:** La Lastra di pietra del Roja durante le fasi di incollaggio

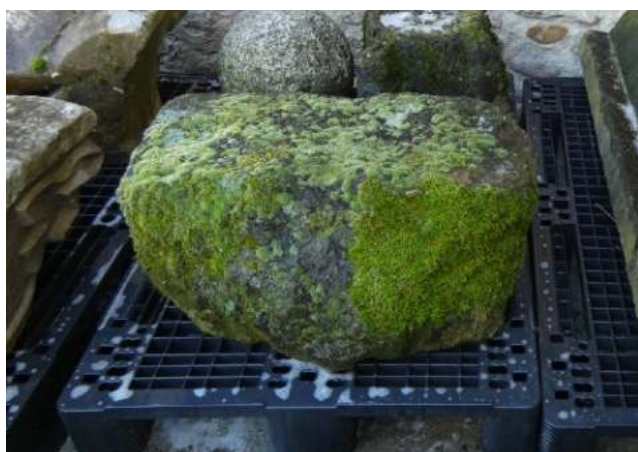
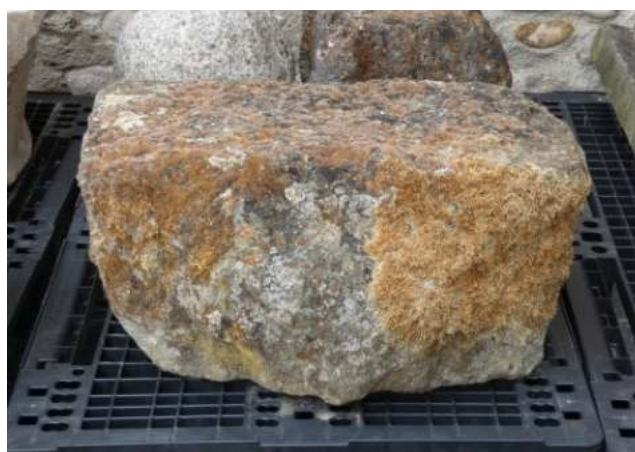
**31 - 32:** Un capitello romanico al momento dell'applicazione del biocida e dopo il periodo di necrotizzazione

Il restauro è iniziato con l'applicazione, in due fasi ripetute, di prodotto biocida (BiotinT)

Dopo la necrotizzazione dei prodotti biologici si è proceduto alla rimozione meccanica dei residui necrotizzati con spazzolini, pennelli e bisturi in concomitanza del lavaggio con soluzione di acqua demineralizzata e tensioattivo anionico; seguita dalla rimozione meccanica delle incrostazioni più coerenti con bisturi e/o ablatore ad ultrasuoni.

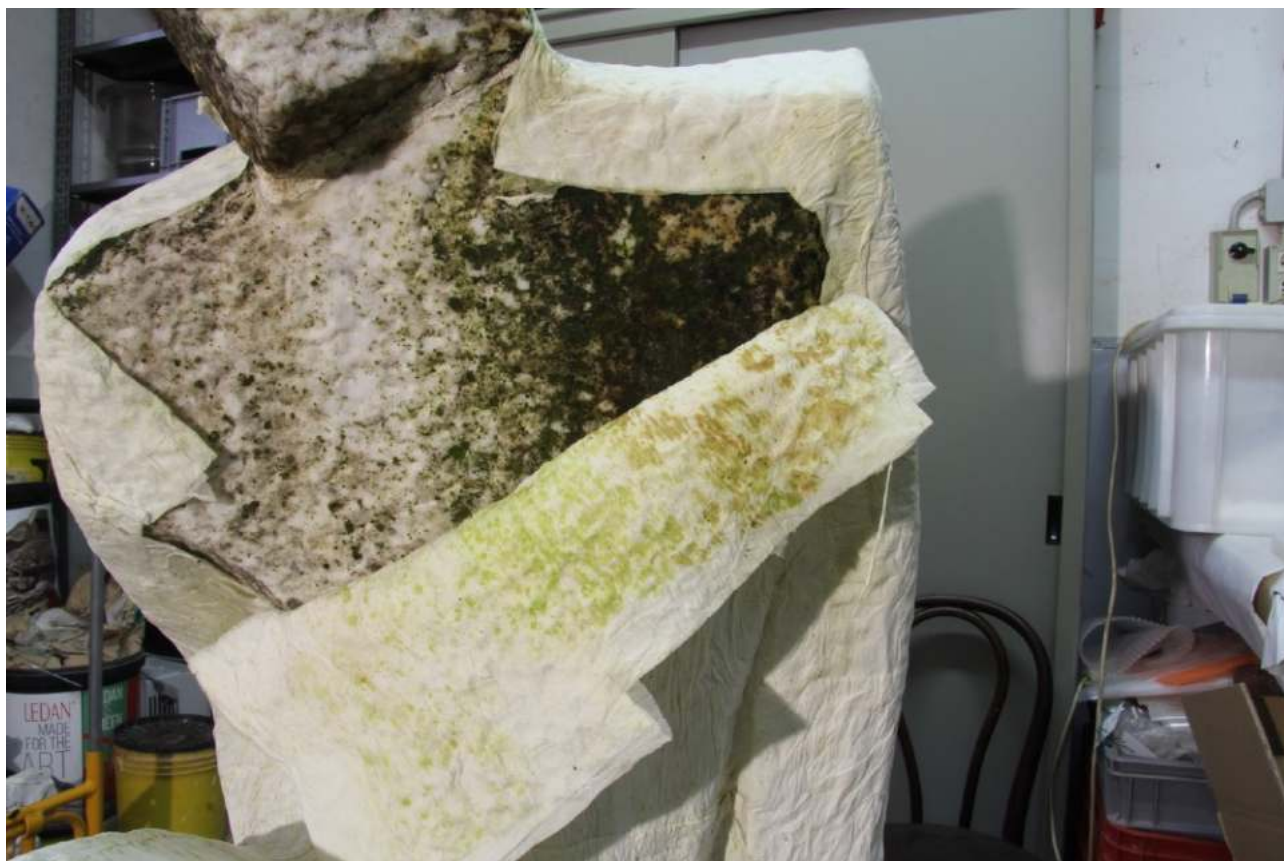
**36:** Applicazione del prodotto biocida sulla statua maschile. Si nota l'estensione e la consistenza dell'attacco biologico

Sulle statue funerarie in laboratorio il biocida è stata applicato con ripetuti impacchi.

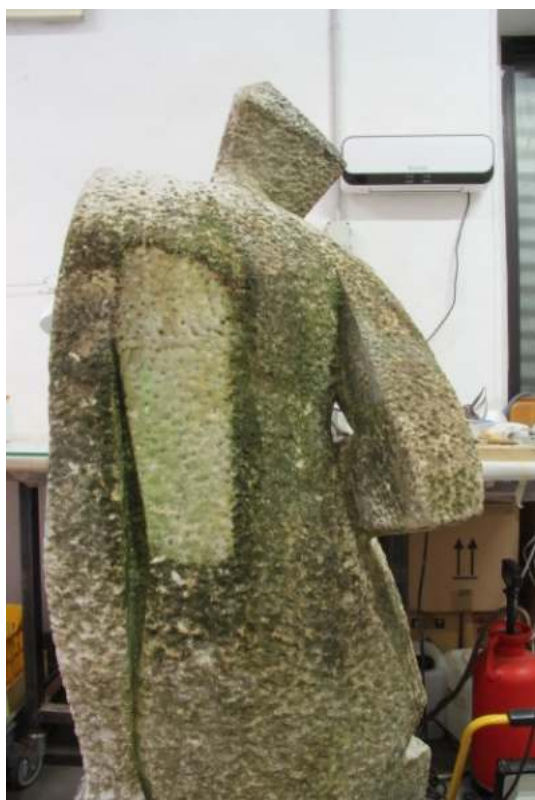
**37:** Test di pulitura sulla statua maschile dopo l'applicazione del prodotto biocida

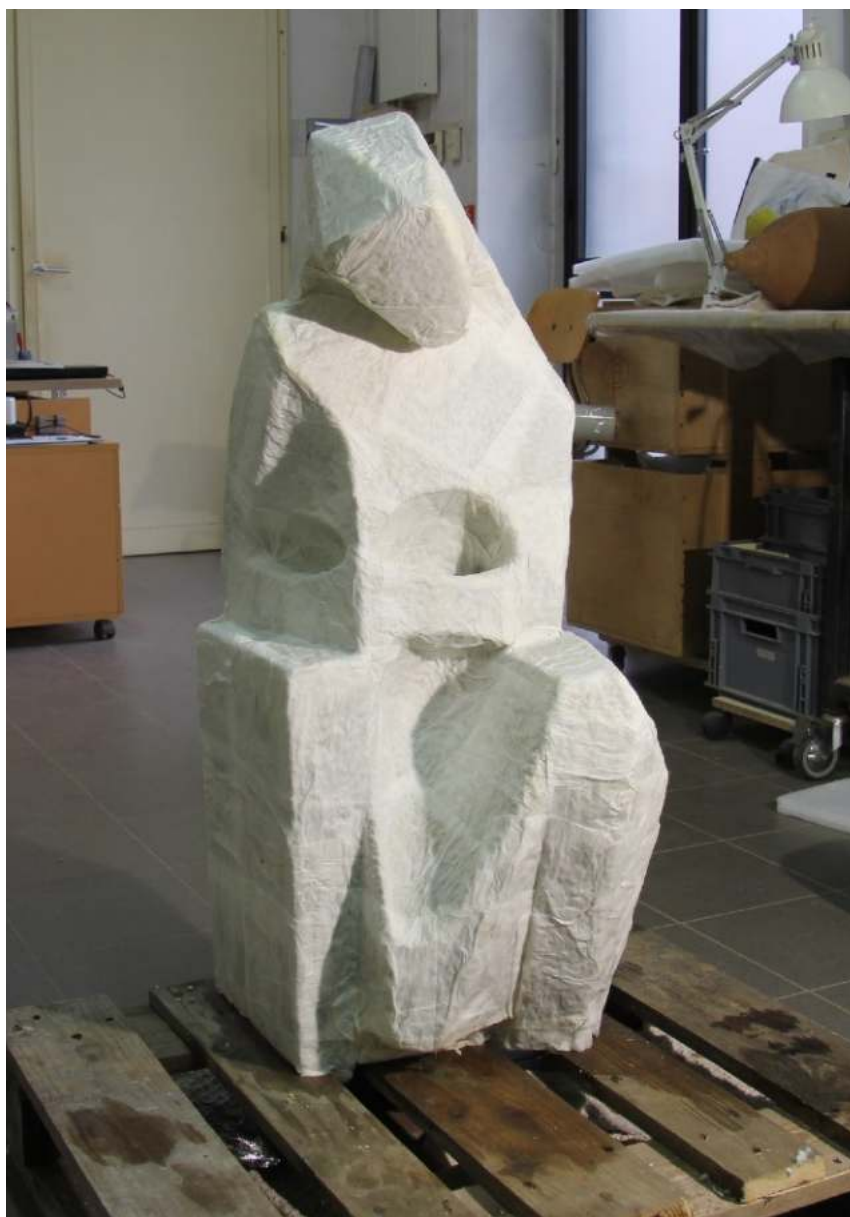
**38:** Impacchi finali sulla statua femminile

Durante l'asciugatura sono stati applicati successivi impacchi di polpa di carta per l'estrazione delle sostanze sovrammesse e degli eventuali sali superficiali.
