**Realizzazione di saggi stratigrafici nel chiostro del Complesso
Monumentale di San Francesco**

CUNEO – MUSEO CIVICO DI CUNEO CHIOSTRO DEL COMPLESSO MONUMENTALE DI SAN FRANCESCO

Relazione tecnica e Documentazione Fotografica della
campagna di **Saggi Stratigrafici** eseguita **nei sottarchi di
tutte le arcate** (nei punti d'ancoraggio di future vetrate) del
Chiostro in oggetto.

CUNEO- Complesso Monumentale di San Francesco CHIOSTRO – RELAZIONE Saggi Stratigrafici

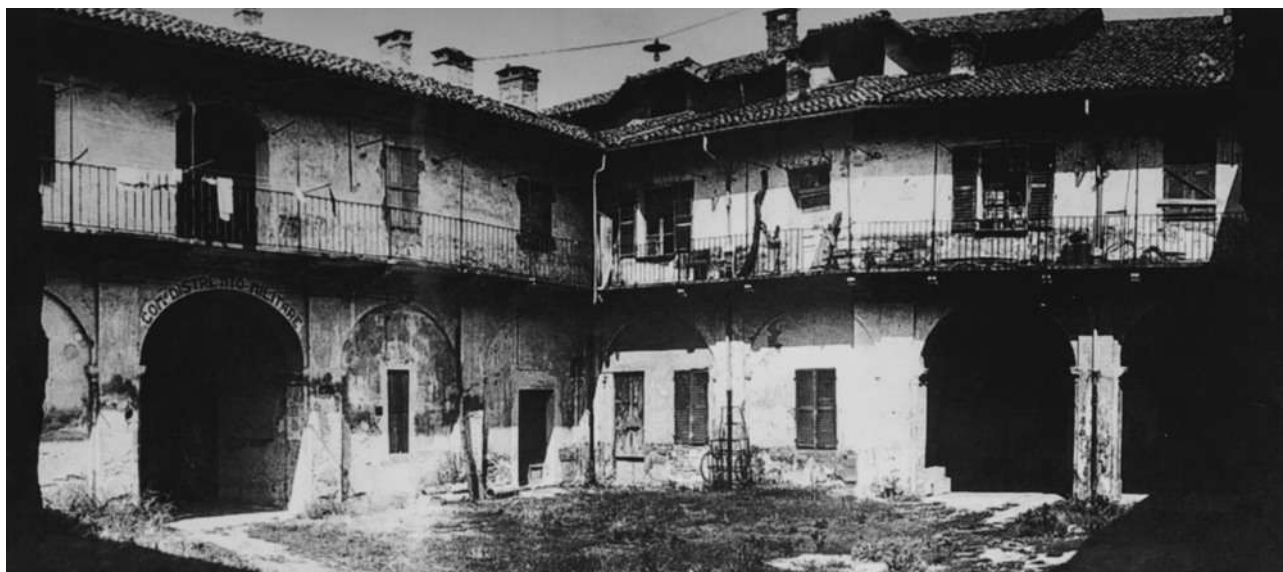
FOTO STORICA A

dell'abbattimento delle antiche chiusure in muratura, nel periodo in cui il chiostro era stato un Distretto Militare **[FotoStorica A]**. Nelle fotografie storiche eseguite durante i lavori di demolizione delle chiusure in muratura e restauro, si notano ampie zone a muratura a vista, ormai senza alcun tipo d'intonaco, caduto o rimosso. **[FotoStorica B-C]**

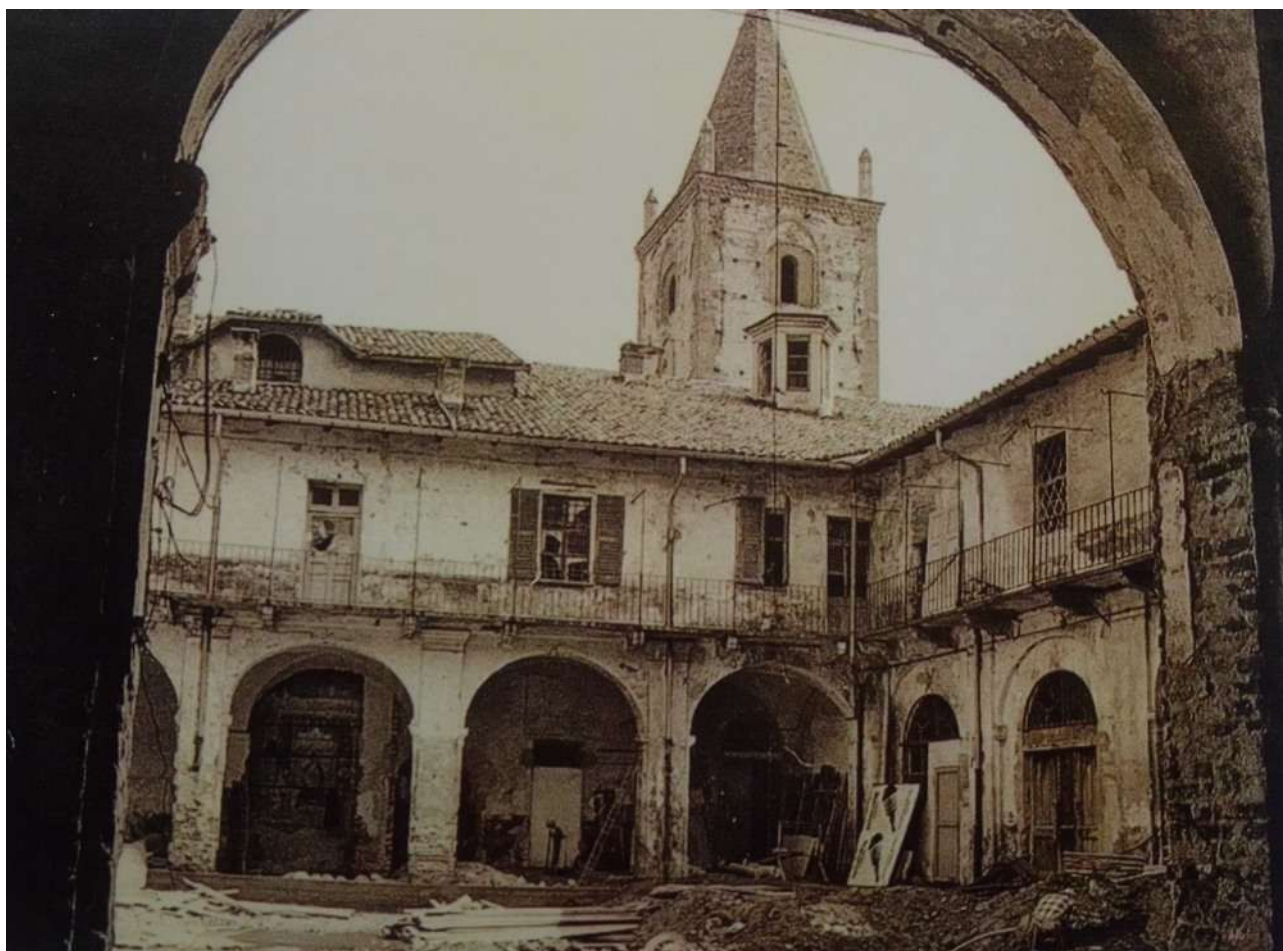
FOTO STORICA B

L'intonaco antico potrebbe essere d'epoca seicentesca o d'epoca più recente, mentre l'intonaco in cemento risale sicuramente al primo intervento di restauro documentato fra gli anni '70 e '80 del secolo scorso, come visibile da alcune fotografie conservate all'interno del Museo di San Francesco. **[FotoStorica B-C]**

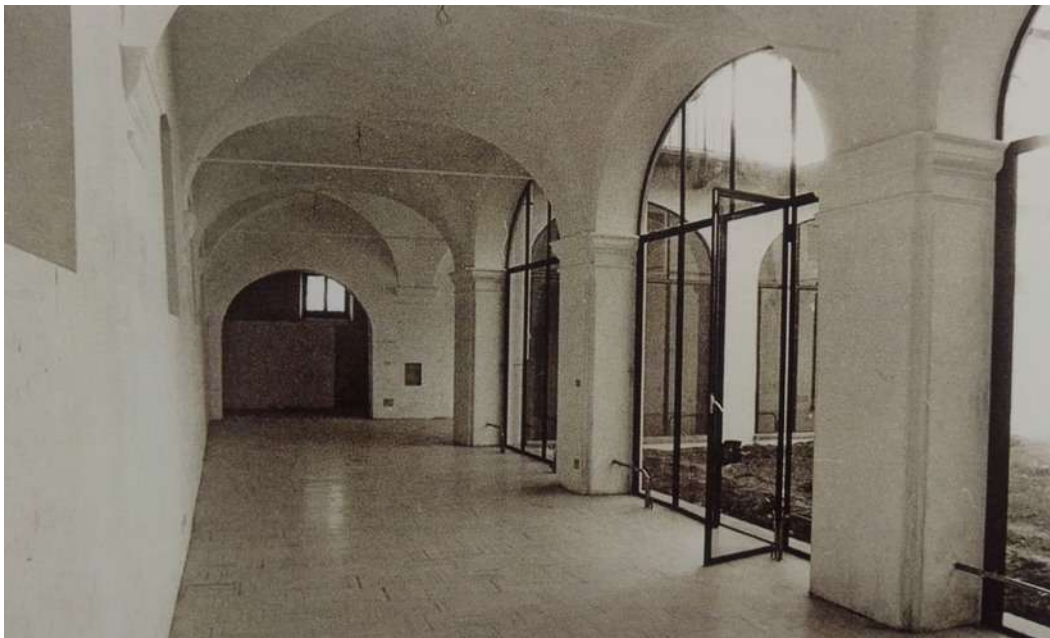
FOTO STORICA D

Alcune fotografie storiche, relative agli interventi di restauro degli anni '70 del secolo scorso, evidenziano la totale mancanza d'intonaco su alcuni pilastri del chiostro, così come le tracce delle precedenti chiusure in muratura, rimosse durante i lavori stessi **[Foto Storica B-C]**. A seguito dei restauri degli anni settanta gli ambienti furono utilizzati come Asilo Nido e le arcate chiuse con vetrate con montanti in metallo **[Foto Storica D]**. Quando poi tutto il complesso monumentale è stato restaurato e trasformato in Museo, dalla fine degli anni '90 del secolo scorso fino a circa il primo decennio del 2000, il chiostro è stato nuovamente aperto, liberando le arcate.

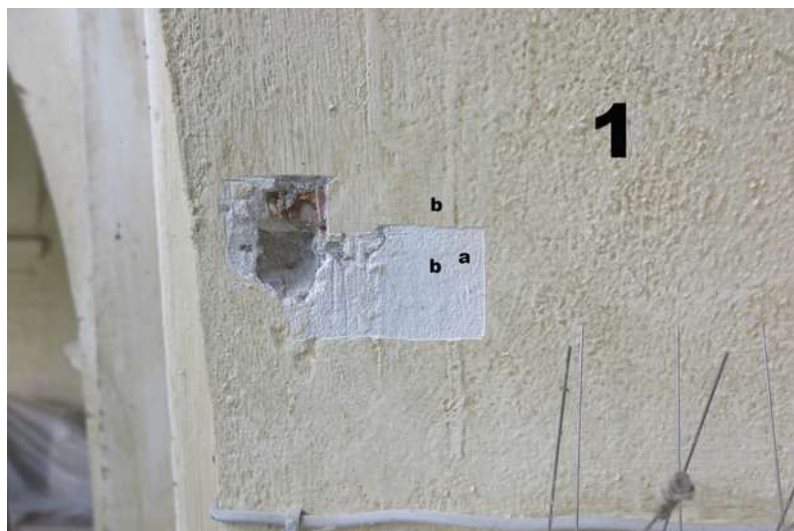
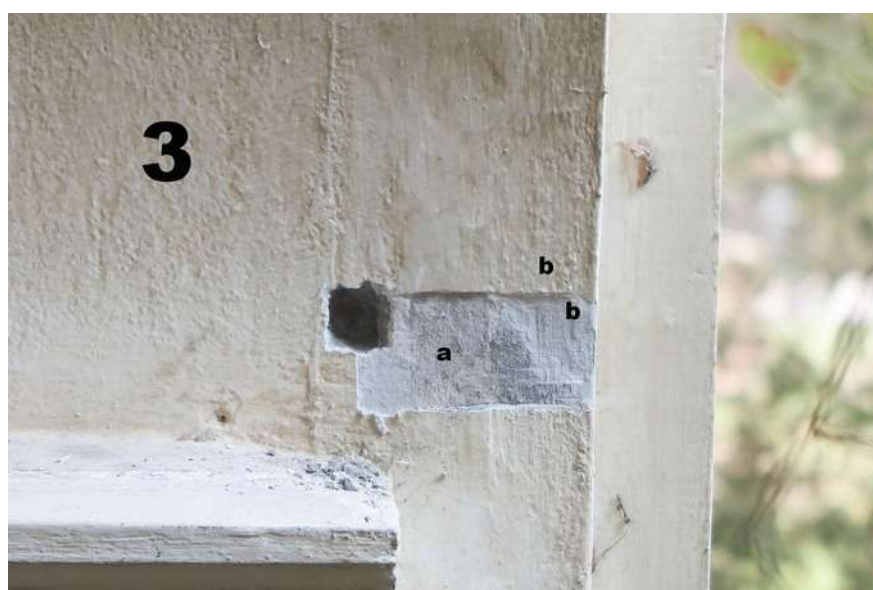
CUNEO- Complesso Monumentale di San Francesco
CHIOSTRO - Saggi Stratigrafici
ARCATA A

PROSPETTO-LATO 1 – ARCATA A - Tassello 1 - **[Foto 1]**

- (a) su muratura in mattone, intonaco in cemento e tamponamento di foro di ancoraggio delle antiche vetrate nel periodo in cui gli ambienti erano usati come Asilo Nido, dopo il restauro degli anni '70 e '80 del secolo scorso, con finitura bianca
- (b) rasatura bianca, liscia, moderna e tinta colore giallo-beige attualmente visibile

PROSPETTO-LATO 1 – ARCATA A - Tassello 2 - **[Foto 2]**

- 1 su muratura in mattone, intonaco antico di malta di calce e sabbia, di colore grigio chiaro di granulometria media, con scialbo color bianco-avorio scuro

- 2 scialbo colore grigio-azzurro
- 3 scialbo color bianco avorio
- (a) intonaco in cemento scuro con finitura bianca
- (b) rasatura bianca, liscia, moderna e *tinta colore giallo-beige* attualmente visibile

PROSPETTO-LATO 1 – ARCATA A - Tassello 3 - [Foto 3]

- (a) su muratura in mattone, intonaco in cemento scuro, molto spesso, con finitura bianca e tracce di coloritura aranciata
- (b) rasatura bianca, liscia, moderna e *tinta colore giallo-beige* attualmente visibile

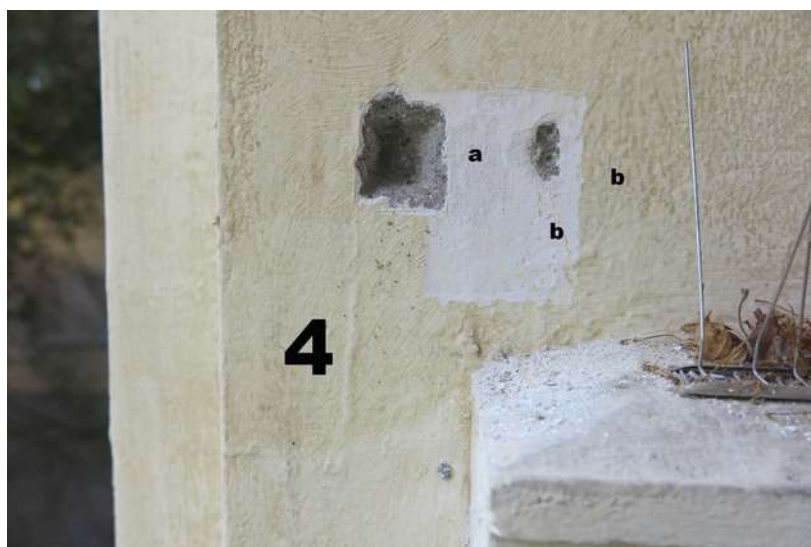
CUNEO- Complesso Monumentale di San Francesco
CHIOSTRO - Saggi Stratigrafici
ARCATA B

PROSPETTO-LATO 1 – ARCATA B - Tassello 4 - [Foto 4]

- (a) intonaco in cemento scuro, molto spesso, con finitura bianca
- (b) rasatura bianca, liscia, moderna e *tinta colore giallo-beige* attualmente visibile

PROSPETTO-LATO 1 – ARCATA B - Tassello 5 - [Foto 5]

- 1 su muratura in mattone, intonaco antico di malta di calce e sabbia, di colore grigio chiaro di granulemetria media, con scialbo color bianco-avorio
- 2 scialbo color bianco avorio più scuro
- (a) intonaco in cemento scuro con finitura bianca
- (b) rasatura bianca, liscia, moderna e *tinta colore giallo-beige* attualmente visibile

PROSPETTO-LATO 1 – ARCATA B - Tassello 6 - [Foto 6]

- (a) intonaco in cemento scuro, molto spesso, con finitura bianca e tracce di coloritura aranciata
- (b) rasatura bianca, liscia, moderna e *tinta colore giallo-beige* attualmente visibile

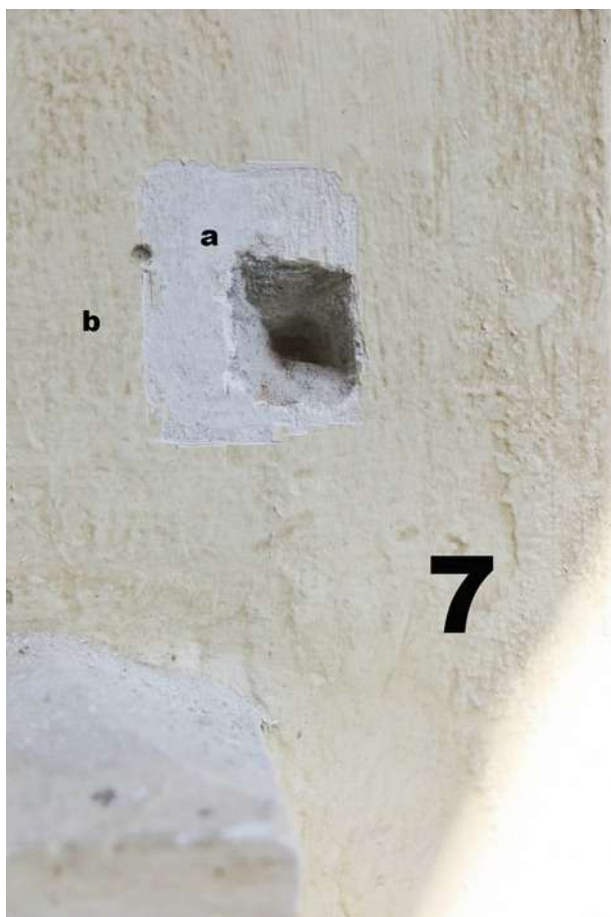
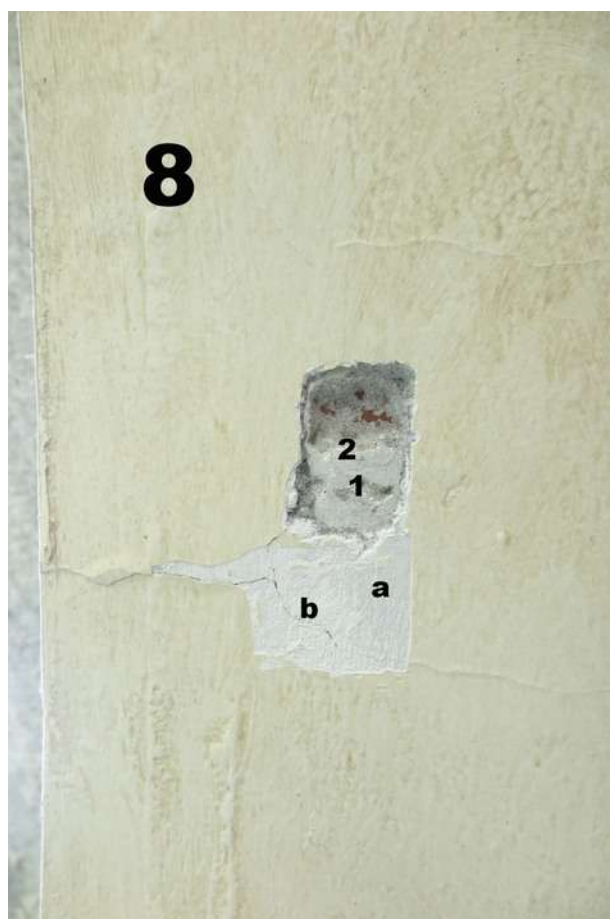
CUNEO- Complesso Monumentale di San Francesco
CHIOSTRO - Saggi Stratigrafici
ARCATA C

PROSPETTO-LATO 1 – ARCATA C - Tassello 7 - [Foto 7]

- (a) su muratura in mattone, intonaco in cemento scuro, molto spesso, con finitura bianca con tracce di coloritura aranciata
- (b) rasatura bianca, liscia, moderna e *tinta colore giallo-beige* attualmente visibile

PROSPETTO-LATO 1 – ARCATA C - Tassello 8 - [Foto 8]

- 1 su muratura in mattone, intonaco antico di malta di calce e sabbia, di colore grigio chiaro di granulemetria media, con scialbo color bianco-avorio
- 2 scialbo color bianco avorio
- (a) intonaco in cemento scuro con finitura bianca
- (b) rasatura bianca, liscia, moderna e *tinta colore giallo-beige* attualmente visibile

PROSPETTO-LATO 1 – ARCATA C - Tassello 9 - [Foto 9]

- 1 su muratura in mattone, intonaco antico di malta di calce e sabbia, di colore grigio chiaro di granulemetria media, con scialbo color bianco-avorio
- 2 tinta color grigio scuro con puntini bianchi e rosati ad imitazione della pietra
- 3 tinta color nero
- (a) intonaco in cemento scuro con finitura bianca
- (b) rasatura bianca, liscia, moderna e *tinta colore giallo-beige* attualmente visibile

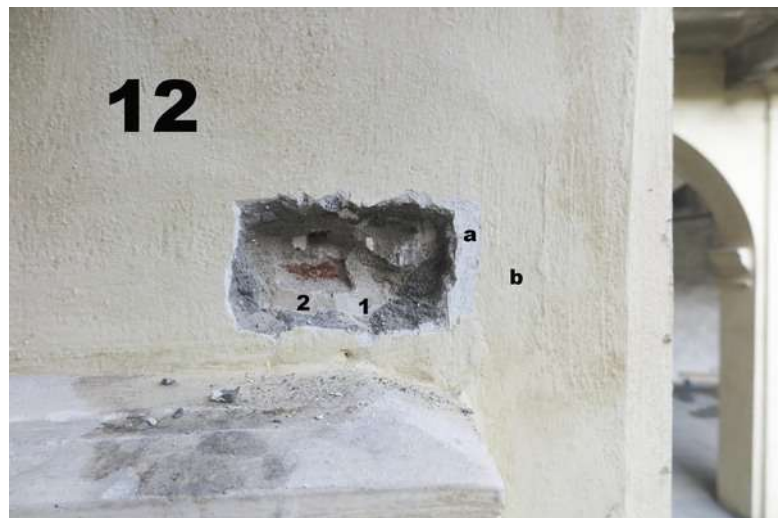
CUNEO- Complesso Monumentale di San Francesco
CHIOSTRO - Saggi Stratigrafici
ARCATA D

PROSPETTO-LATO 1 – ARCATA D - Tassello 10 - [Foto 10]

- (a) intonaco in cemento scuro, molto spesso, con finitura bianca e tracce di coloritura

aranciata

- (b) rasatura bianca, liscia, moderna e *tinta colore giallo-beige* attualmente visibile

PROSPETTO-LATO 1 – ARCATA D - Tassello 11 - [Foto 11]

- (a) su muratura in mattone, intonaco in cemento scuro, molto spesso, con finitura bianca e tracce di coloritura aranciata
- (b) rasatura bianca, liscia, moderna e *tinta colore giallo-beige* attualmente visibile

PROSPETTO-LATO 1 – ARCATA D - Tassello 12 - [Foto 12]

- 1 su muratura in mattone, intonaco antico di malta di calce e sabbia, di colore grigio chiaro di granulemetria media, con scialbo color bianco-avorio
- 2 scialbo color beige-scuro
- (a) intonaco in cemento scuro con finitura bianca
- (b) rasatura bianca, liscia, moderna e *tinta colore giallo-beige* attualmente visibile

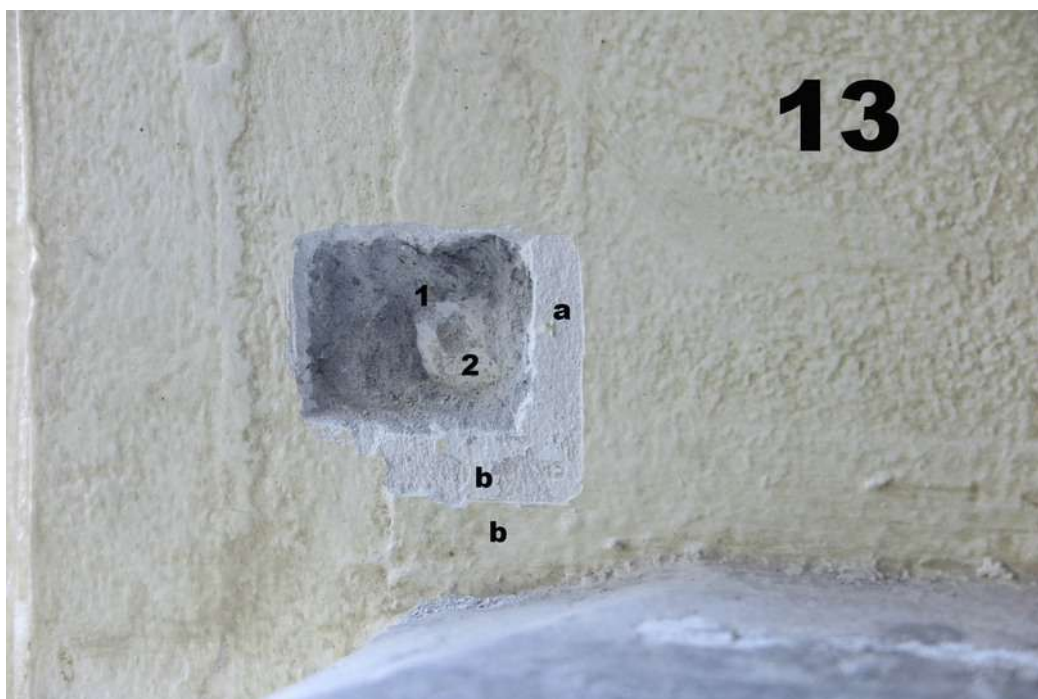
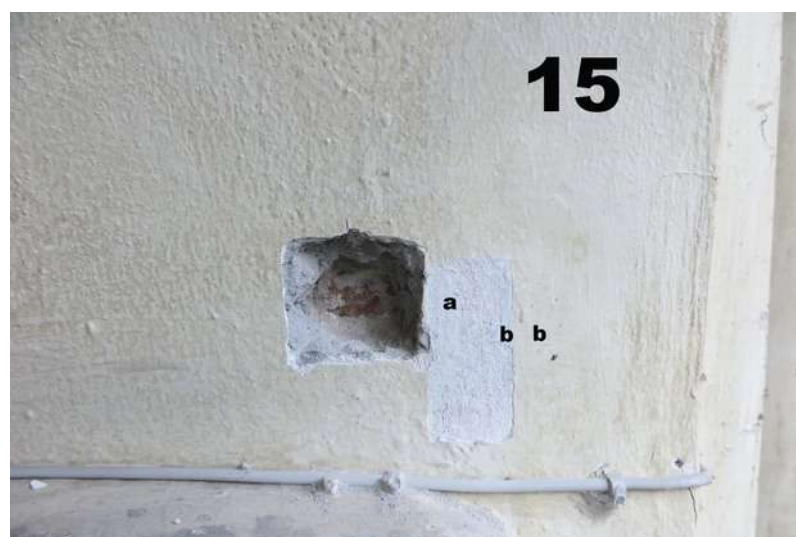
CUNEO- Complesso Monumentale di San Francesco
CHIOSTRO - Saggi Stratigrafici
ARCATA E

PROSPETTO-LATO 1 – ARCATA E - Tassello 13 - [Foto 13]

- 1 intonaco antico di malta di calce e sabbia, di colore grigio chiaro di granulemetria media, con scialbo color grigio-azzurro chiaro
- 2 scialbo color bianco-avorio
- (a) intonaco in cemento scuro con finitura bianca
- (b) rasatura bianca, liscia, moderna e *tinta colore giallo-beige* attualmente visibile

PROSPETTO-LATO 1 – ARCATA E - Tassello 14 - [Foto 14]

- 1 su muratura in mattone, intonaco antico di malta di calce e sabbia, di colore grigio chiaro di granulemetria media, con scialbo color bianco-avorio
- 2 scialbo color beige-scuro
- (a) intonaco in cemento scuro con finitura bianca
- (b) rasatura bianca, liscia, moderna e *tinta colore giallo-beige* attualmente visibile

PROSPETTO-LATO 1 – ARCATA E - Tassello 15 - [Foto 15]

- (a) su muratura in mattone, intonaco in cemento scuro, molto spesso, con finitura bianca
- (b) rasatura bianca, liscia, moderna e *tinta colore giallo-beige* attualmente visibile

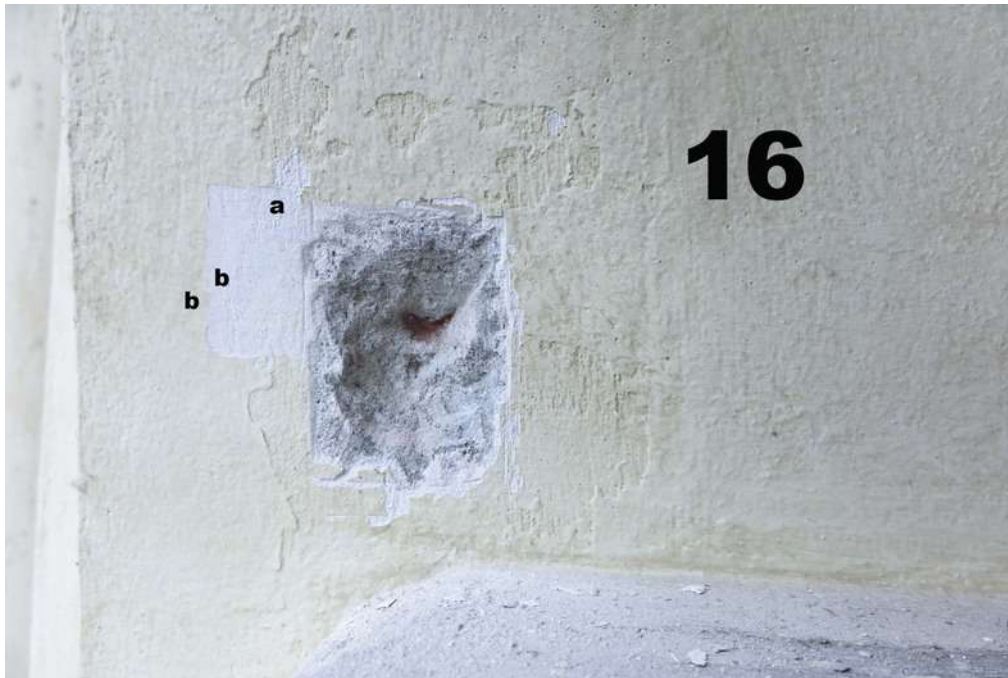
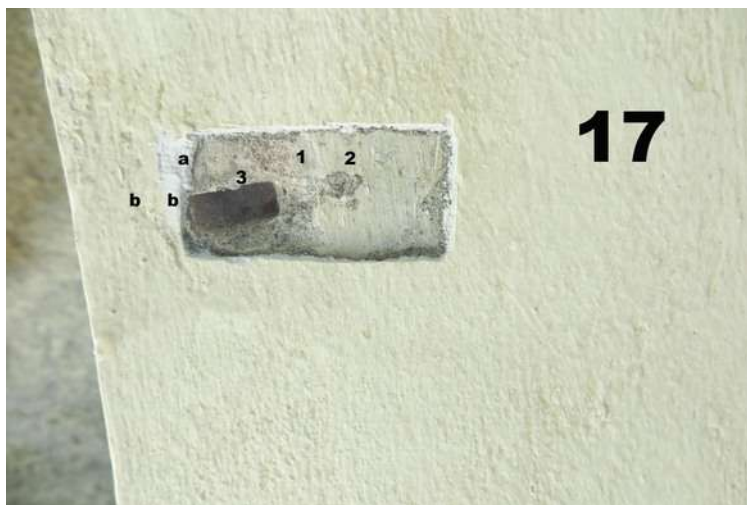
CUNEO- Complesso Monumentale di San Francesco
CHIOSTRO - Saggi Stratigrafici
ARCATA F

PROSPETTO-LATO 2 – ARCATA F - Tassello 16 - [Foto 16]

- (a) su muratura in mattone, intonaco in cemento scuro, molto spesso, con finitura bianca
- (b) rasatura bianca, liscia, moderna e *tinta colore giallo-beige* attualmente visibile

PROSPETTO-LATO 2 – ARCATA F - Tassello 17 - [Foto 17]

- 1 su muratura in mattone, intonaco antico di malta di calce e sabbia, di colore grigio chiaro di granulemetria media, con scialbo color bianco-avorio
- 2 scialbo color ocra-arancio
- 3 scialbo color beige scuro
- 4 su rasatura in malta scialbo bianco avorio
- (a) intonaco in cemento scuro con finitura bianca
- (b) rasatura bianca, liscia, moderna e *tinta colore giallo-beige* attualmente visibile

PROSPETTO-LATO 2 – ARCATA F - Tassello 18 - [Foto 18]

- 1 su muratura in mattone, intonaco antico di malta di calce e sabbia, di colore grigio chiaro di granulemetria media, con scialbo color bianco-avorio

- 2 rasatura di malta color grigia con scialbo color grigio-azzurro chiaro
- 3 scialbo color bianco-avorio
- (a) intonaco in cemento scuro con finitura bianca
- (b) rasatura bianca, liscia, moderna e *tinta colore giallo-beige* attualmente visibile

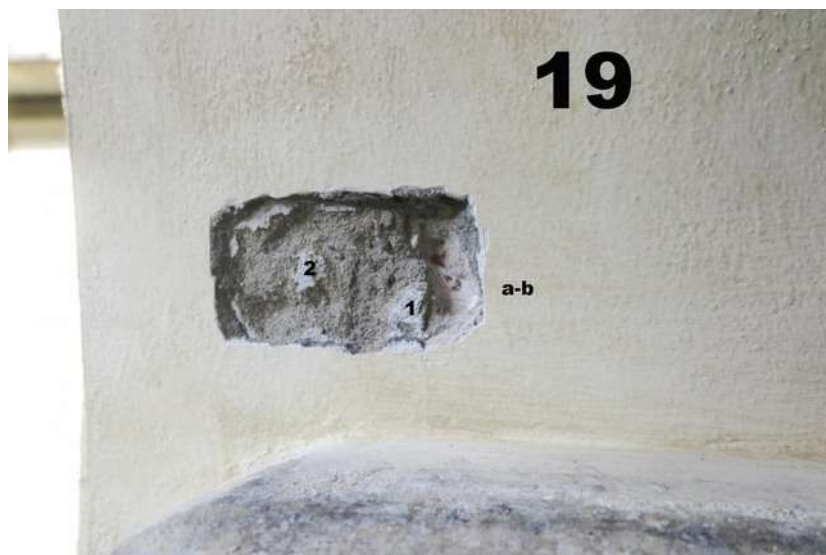
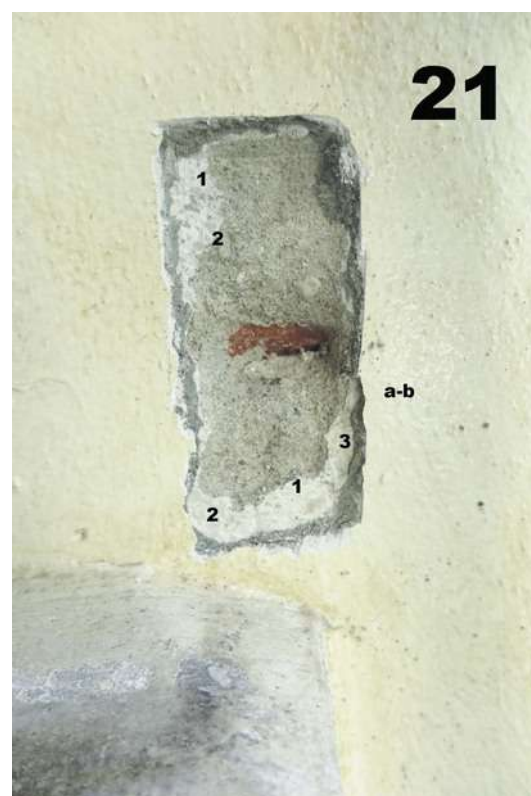
CUNEO- Complesso Monumentale di San Francesco
CHIOSTRO - Saggi Stratigrafici
ARCATA G

PROSPETTO-LATO 2 – ARCATA G - Tassello 19 - [Foto 19]

- 1 intonaco antico di malta di calce e sabbia, di colore grigio chiaro di granulometria media, con scialbo color bianco-avorio
- 2 scialbo color grigio-azzurro-chiaro
- (a) intonaco in cemento scuro con finitura bianca
- (b) rasatura bianca, liscia, moderna e *tinta colore giallo-beige* attualmente visibile

PROSPETTO-LATO 2 – ARCATA G - Tassello 20 - [Foto 20]

- 1 su muratura in mattone, intonaco antico di malta di calce e sabbia, di colore grigio chiaro di granulometria media, con scialbo color bianco-avorio
- 2 scialbo color grigio-azzurro
- 3 scialbo color beige scuro
- (a) intonaco in cemento scuro con finitura bianca
- (b) rasatura bianca, liscia, moderna e *tinta colore giallo-beige* attualmente visibile

PROSPETTO-LATO 2 – ARCATA G - Tassello 21 - [Foto 21]

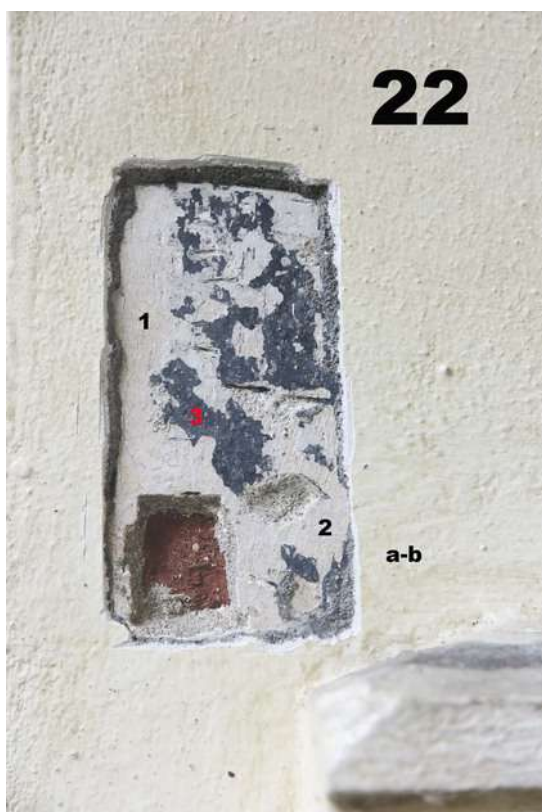
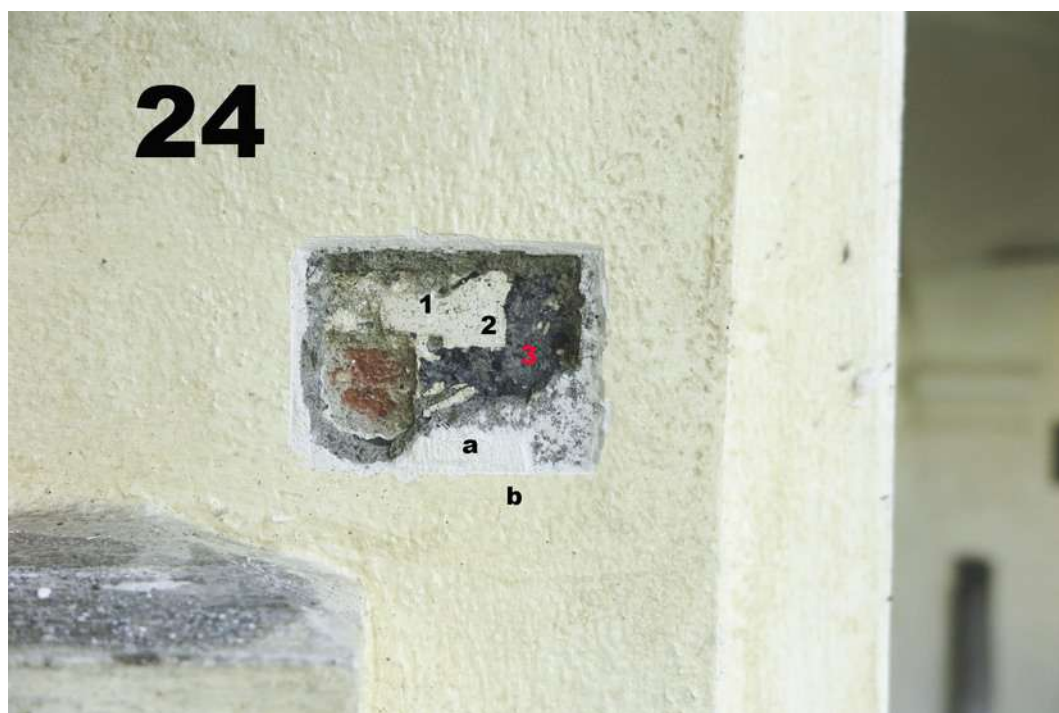
CUNEO- Complesso Monumentale di San Francesco
CHIOSTRO - Saggi Stratigrafici
ARCATA H

PROSPETTO-LATO 2 – ARCATA H - Tassello 22 - [Foto 22]

- 1 su muratura in mattone, intonaco antico di malta di calce e sabbia, di colore grigio chiaro di granulometria media, con scialbo color bianco-avorio e velatura aranciata
- 2 scialbo color bianco-grigio-azzurro
- 3 scialbo color grigio scuro picchettato di bianco e rosa
- (a) intonaco in cemento scuro con finitura bianca
- (b) rasatura bianca, liscia, moderna e *tinta colore giallo-beige* attualmente visibile

PROSPETTO-LATO 2 – ARCATA H - Tassello 23 - [Foto 23]

- 1 su muratura in mattone, intonaco antico di malta di calce e sabbia, di colore grigio chiaro di granulometria media, con scialbo color bianco-avorio e velatura aranciata
- 2 tracce di scialbo color bianco-beige scuro
- 3 scialbo color grigio scuro picchettato di bianco e rosa
- (a) intonaco in cemento scuro con finitura bianca
- (b) rasatura bianca, liscia, moderna e *tinta colore giallo-beige* attualmente visibile

PROSPETTO-LATO 2 – ARCATA H - Tassello 24 - [Foto 24]

- 1 su muratura in mattone, intonaco antico di malta di calce e sabbia, di colore grigio chiaro di granulometria media, con scialbo color bianco-avorio e velatura aranciata
- 2 scialbo color bianco
- 3 scialbo color grigio scuro picchettato di bianco e rosa
- (a) intonaco in cemento scuro con finitura bianca
- (b) rasatura bianca, liscia, moderna e *tinta colore giallo-beige* attualmente visibile

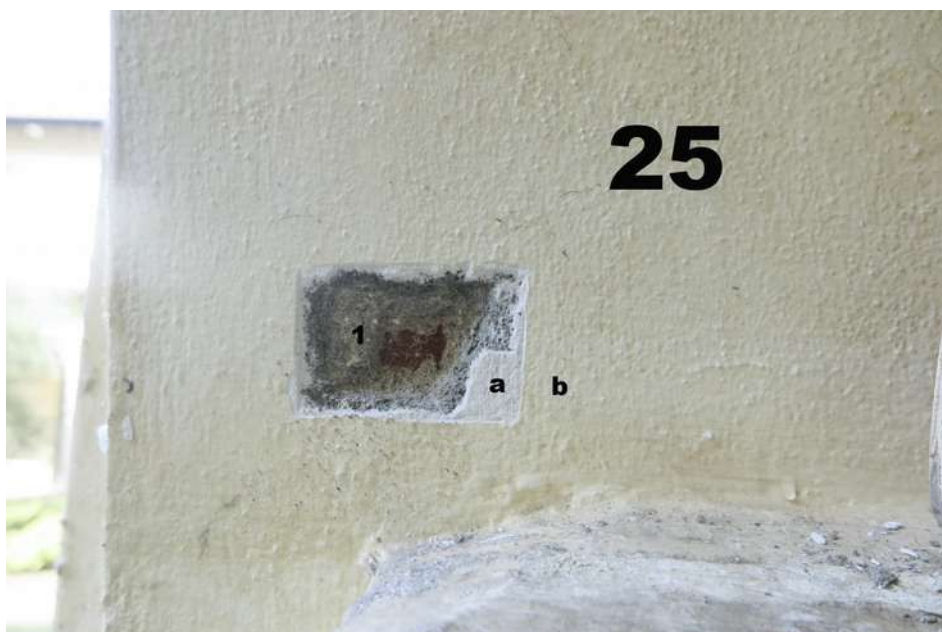
CUNEO- Complesso Monumentale di San Francesco
CHIOSTRO - Saggi Stratigrafici
ARCATA I

PROSPETTO-LATO 2 – ARCATA I - Tassello 25 - [Foto 25]

- 1 su muratura in mattone, intonaco antico di malta di calce e sabbia, di colore grigio chiaro di granulometria media
- (a) intonaco in cemento scuro con finitura bianca con velatura ocre
- (b) rasatura bianca, liscia, moderna e *tinta colore giallo-beige* attualmente visibile

PROSPETTO-LATO 2 – ARCATA I - Tassello 26 - [Foto 26]

- 1 su muratura in mattone, intonaco antico di malta di calce e sabbia, di colore grigio chiaro di granulometria media, con scialbo color bianco-avorio
- 2 scialbo color bianco-avorio scuro
- 3 scialbo color grigio scuro picchettato di bianco e rosa
- (a) intonaco in cemento scuro con finitura bianca
- (b) rasatura bianca, liscia, moderna e *tinta colore giallo-beige* attualmente visibile

PROSPETTO-LATO 2 – ARCATA I - Tassello 27 - [Foto 27]

- (a) intonaco in cemento scuro con finitura bianca con velatura ocre
- (b) rasatura bianca, liscia, moderna e *tinta colore giallo-beige* attualmente visibile

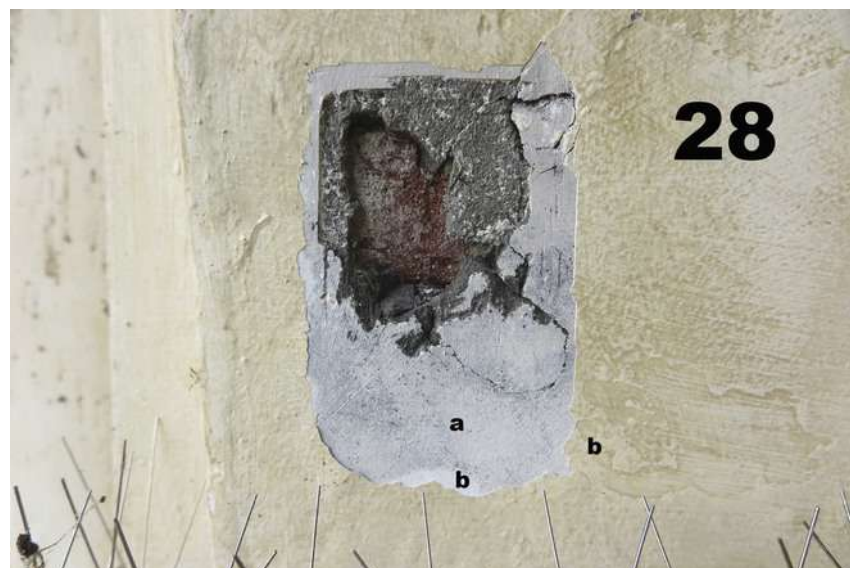
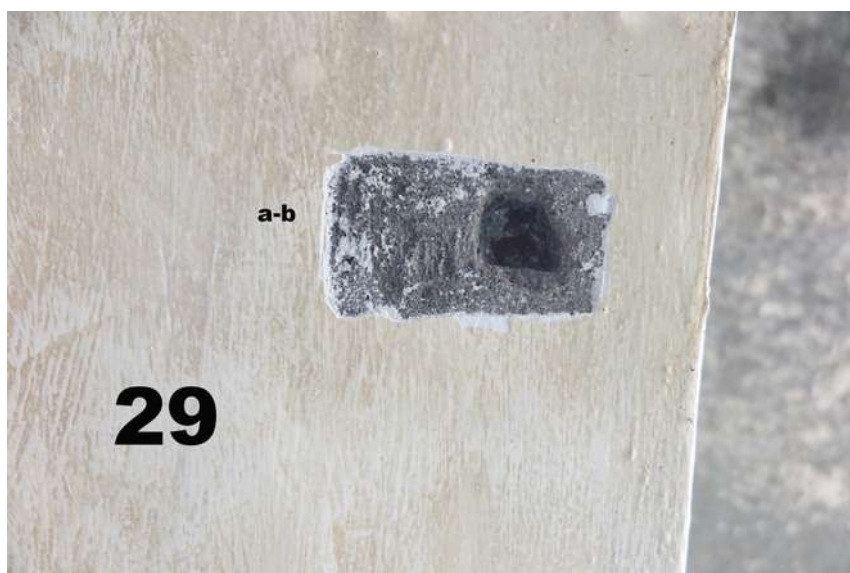
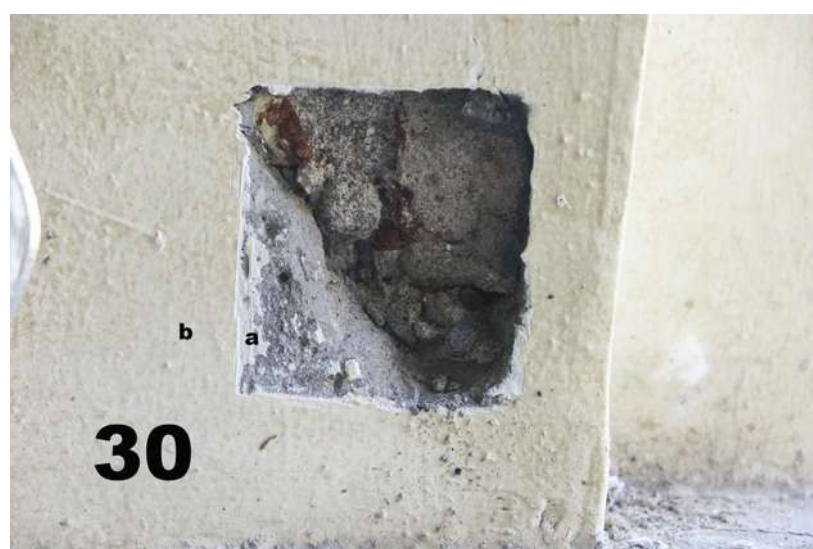
CUNEO- Complesso Monumentale di San Francesco
CHIOSTRO - Saggi Stratigrafici
ARCATA L

PROSPETTO-LATO 3 – ARCATA L - Tassello 28 - [Foto 28]

- (a) su muratura in mattone, intonaco in cemento scuro con finitura bianca
- (b) rasatura bianca, liscia, moderna e *tinta colore giallo-beige* attualmente visibile

PROSPETTO-LATO 3 – ARCATA L - Tassello 29 - [Foto 29]

PROSPETTO-LATO 3 – ARCATA L - Tassello 30 - [Foto 30]

- (a) su muratura in mattone, intonaco in cemento scuro con finitura bianca con ripristino degli angoli con inserti in mattone
- (b) rasatura bianca, liscia, moderna e *tinta colore giallo-beige* attualmente visibile

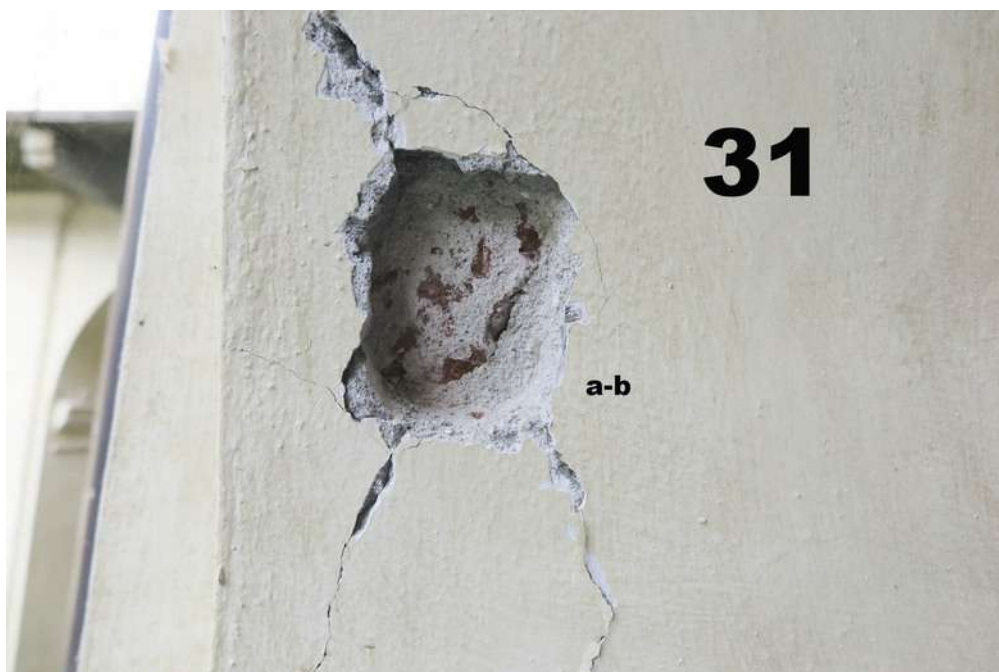
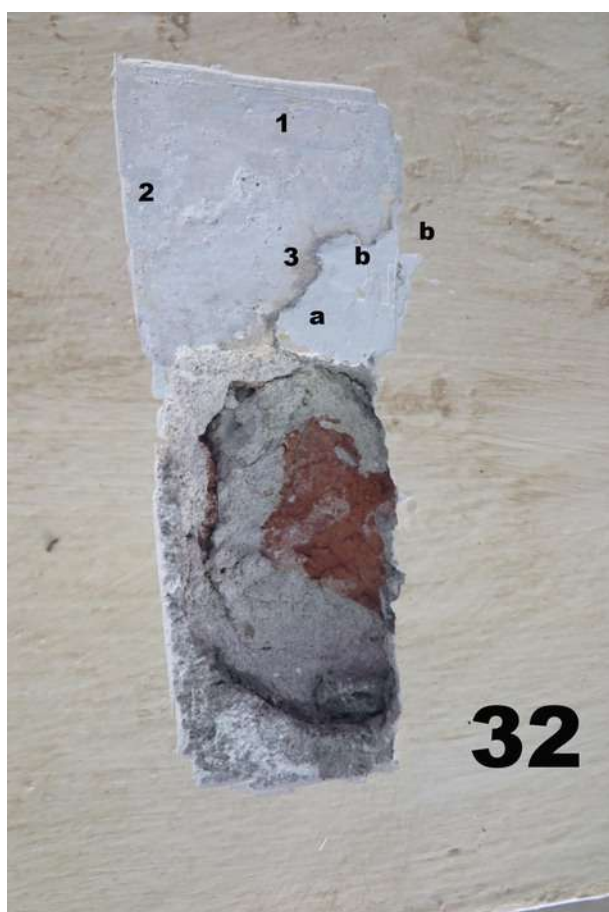
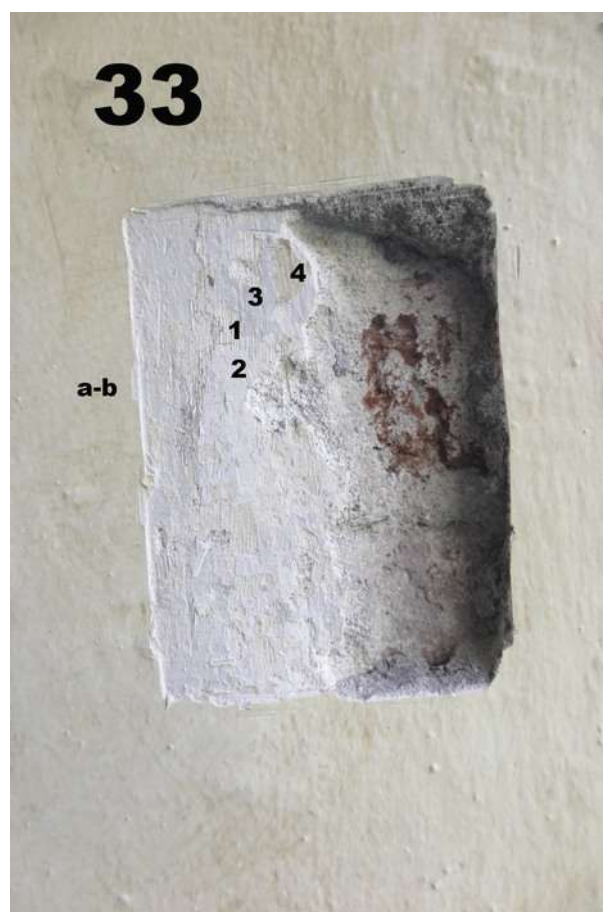
CUNEO- Complesso Monumentale di San Francesco
CHIOSTRO - Saggi Stratigrafici
ARCATA M

PROSPETTO-LATO 3 – ARCATA M - Tassello 31 - [Foto 31]

- (a) su muratura in mattone, intonaco in cemento spesso e duro con finitura bianca
- (b) rasatura bianca, liscia, moderna e *tinta colore giallo-beige* attualmente visibile

PROSPETTO-LATO 3 – ARCATA M - Tassello 32 - [Foto 32]

- 1 su muratura in mattone, intonaco antico di malta di calce e sabbia, di colore grigio chiaro di granulometria media, con scialbo color bianco-avorio
- 2 scialbo color bianco-grigio-azzurro
- 3 scialbo (tracce) color bianco-avorio scuro
- (a) intonaco in cemento spesso e duro solo lungo lo spigolo esterno
- (b) rasatura bianca, liscia, moderna e *tinta colore giallo-beige* attualmente visibile

PROSPETTO-LATO 3 – ARCATA M - Tassello 33 - [Foto 33]

- 1 su muratura in mattone, intonaco antico di malta di calce e sabbia, di colore grigio chiaro di granulometria media, con scialbo color bianco-avorio
- 2 scialbo colore bianco
- 3 scialbo color bianco-grigio-azzurro

- 4 scialbo (tracce) color bianco-avorio scuro
- (a) intonaco in cemento spesso e duro solo lungo lo spigolo esterno
- (b) rasatura bianca, liscia, moderna e *tinta colore giallo-beige* attualmente visibile

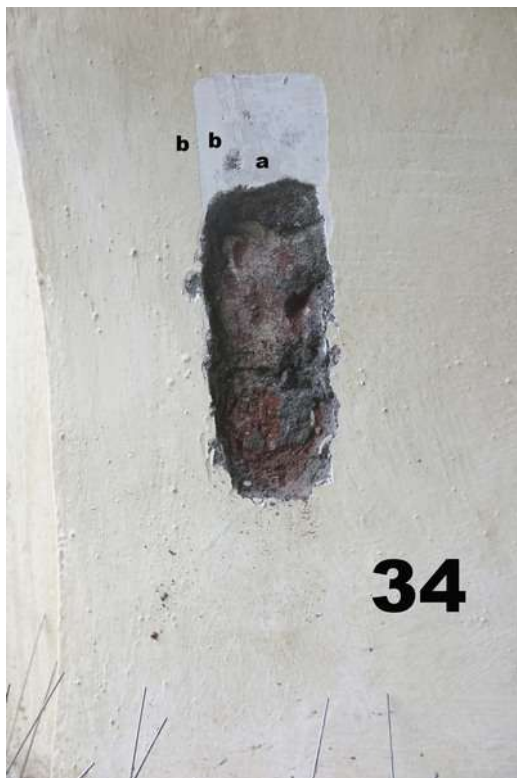
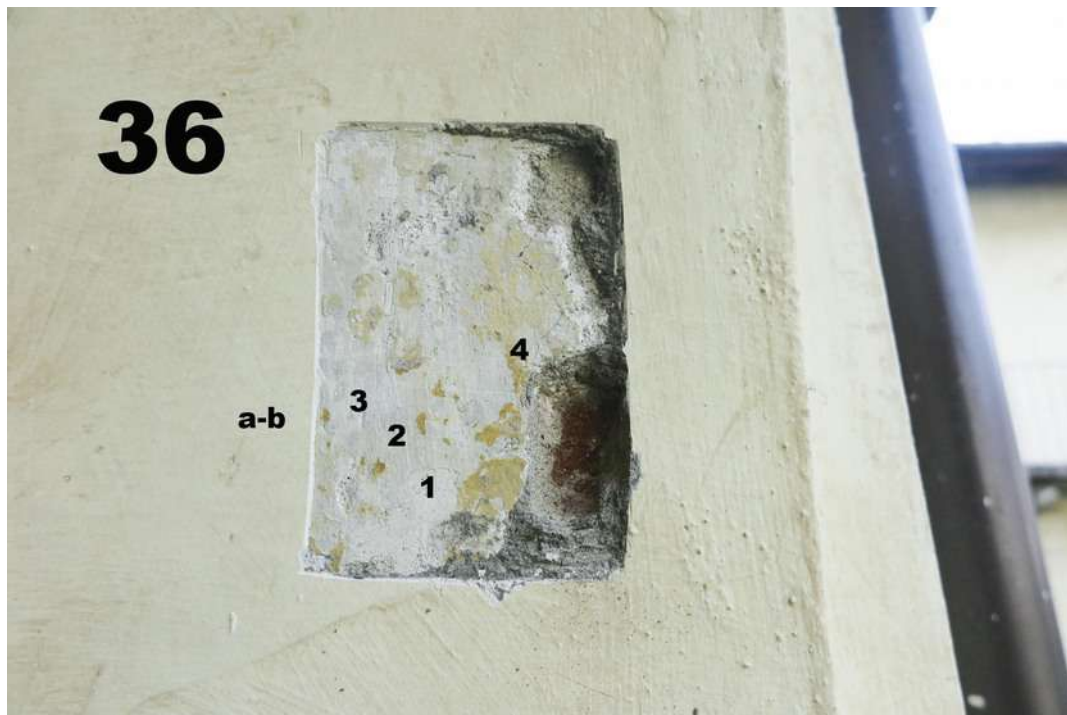
CUNEO- Complesso Monumentale di San Francesco
CHIOSTRO - Saggi Stratigrafici
ARCATA N

PROSPETTO-LATO 3 – ARCATA N - Tassello 34 - [Foto 34]

- (a) su muratura in mattone, intonaco in cemento spesso e duro con finitura bianca
- (b) rasatura bianca, liscia, moderna e *tinta colore giallo-beige* attualmente visibile

PROSPETTO-LATO 3 – ARCATA N - Tassello 35 - [Foto 35]

- 1 su muratura in mattone, intonaco antico di malta di calce e sabbia, di colore grigio chiaro di granulemetria media, con scialbo color bianco-avorio
- 2 scialbo color bianco-grigio-azzurro
- 3 scialbo (tracce) color beige-giallo-scuro
- 4 tinta color grigio scuro, puntinato
- (a) intonaco in cemento spesso e duro solo lungo lo spigolo esterno
- (b) rasatura bianca, liscia, moderna e *tinta colore giallo-beige* attualmente visibile
