INTERREG ALCOTRA 2014-2020 Progetto “PITER Alpimed – INNOV”

Relazione attività WP 4.1.3 (risparmio idrico in agricoltura)

Politecnico di Torino – DIATI
Corso Duca degli Abruzzi 24
10129 Torino

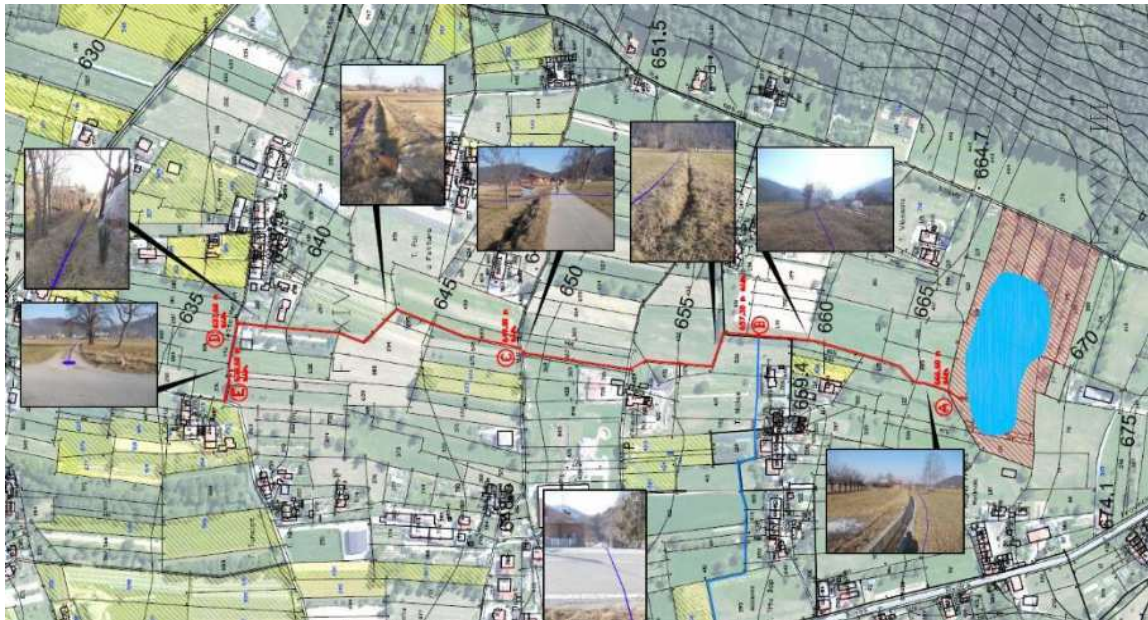
Fig. 3. Planimetria del primo tratto di condotta principale (punti A-E). Fonte: progetto esecutivo, studio ing. Ferrari.

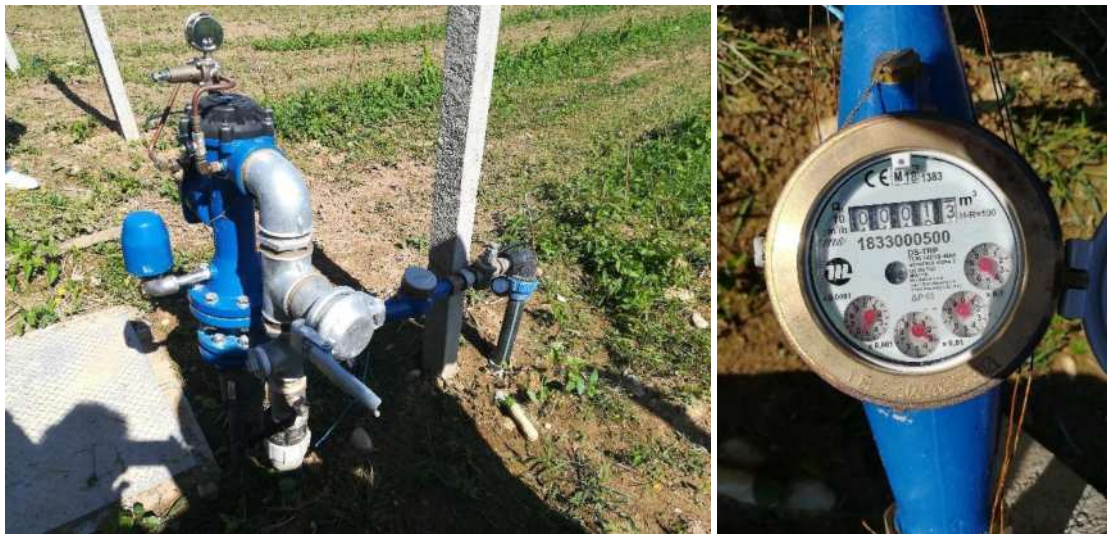
Fig. 5. Bocchetta irrigua con attacco Camlock (a sx) e particolare di un contatore volumetrico (a dx).

L'invaso serve una rete in pressione (Fig. 14 e Fig. 15) dalla quale si dipartono le bocchette irrigue (Fig. 16) alle quali è possibile connettere diversi tipi di sistema irriguo (aspersione, ala gocciolante ecc.) con attacchi di tipo Camlock.

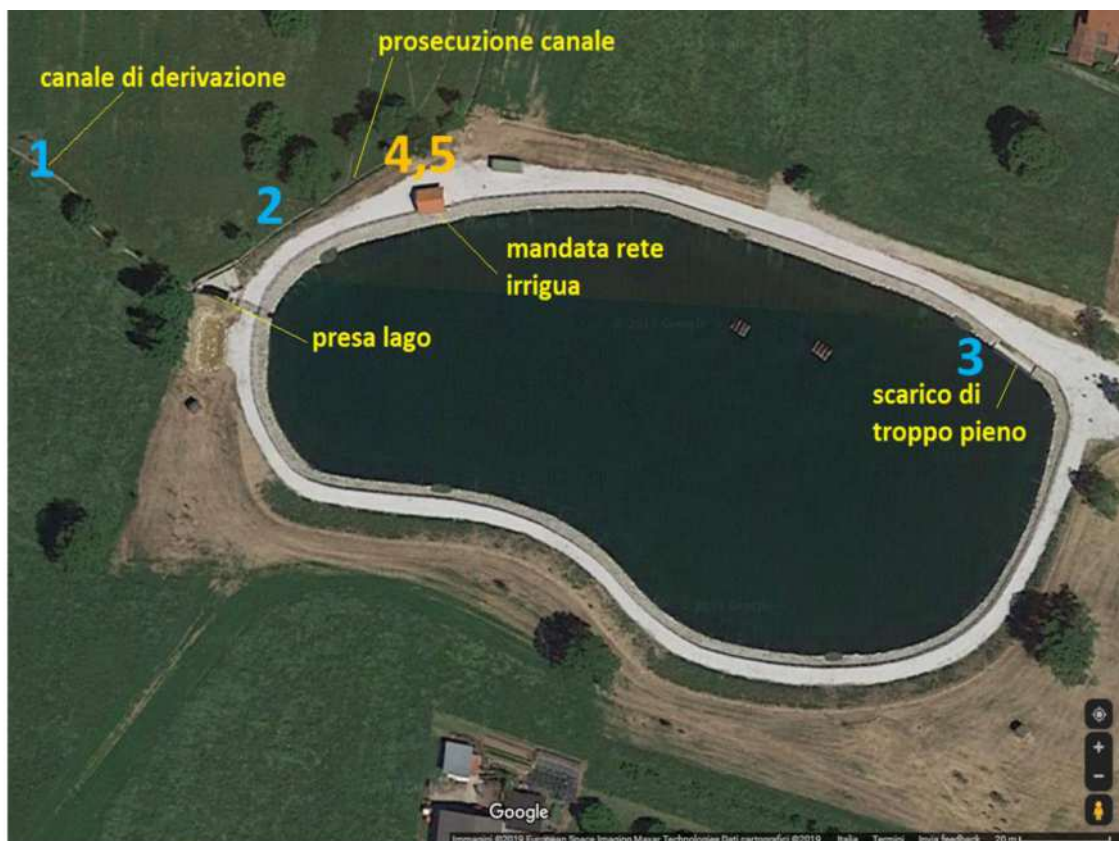
La portata viene misurata in 5 punti (Fig. 6):

1. Bedale Rivoira Soprana, immediatamente a monte della presa del lago
2. Bedale Rivoira Soprana, immediatamente a valle della presa dell'invaso
3. Scarico di troppo pieno del lago
4. Tubazione di mandata di monte (DN 110)
5. Tubazione di mandata di valle (DN 273)

Fig. 6. Planimetria dell'invaso di Rivoira con il canale Bedale Rivoira Soprana dal quale deriva l'invaso, lo scarico di troppo pieno e l'edificio di mandata della rete irrigua.

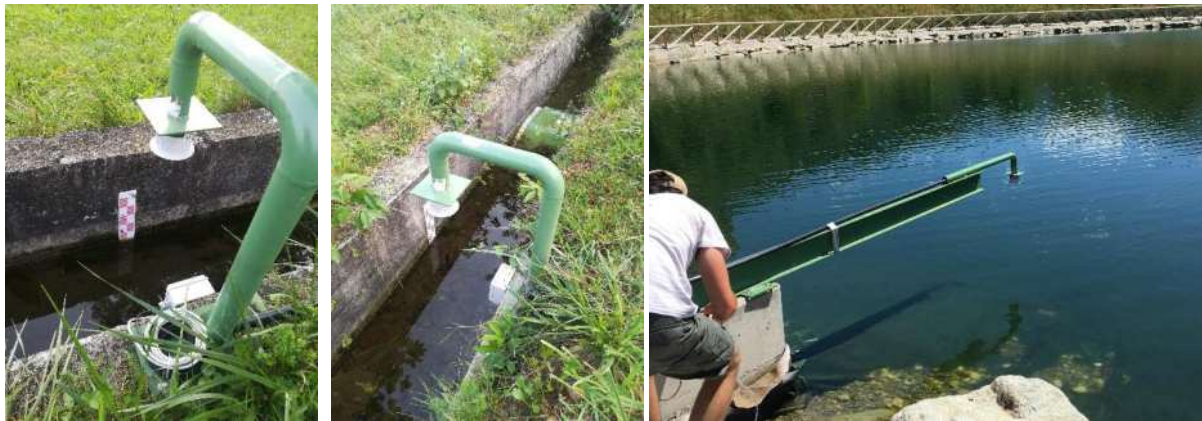
Nei punti 1, 2 e 3 sono stati installati dei misuratori di livello a ultrasuoni dai quali, tramite una equazione detta scala di deflusso, si ricava la portata [1]. In Fig. 7 sono rappresentati i misuratori di livello, mentre in Fig. 8 sono rappresentate le operazioni di taratura della scala di deflusso e il grafico della curva risultante. Le fotografie in Fig. 9 e Fig. 10 rappresentano, rispettivamente la preparazione dei risalti idraulici installati nei punti 1 e 2 e la cablatura dei misuratori di livello per il collegamento con la centralina di acquisizione dati, posizionata nella casetta che ospita le tubazioni di mandata della rete irrigua in pressione.

Fig. 7. Misuratori di livello a ultrasuoni installato nel Bedale Rivoira Soprana a monte (a sx) e a valle (al centro) della presa dell'invaso, e nei pressi dello scarico di troppo pieno del lago (a dx).

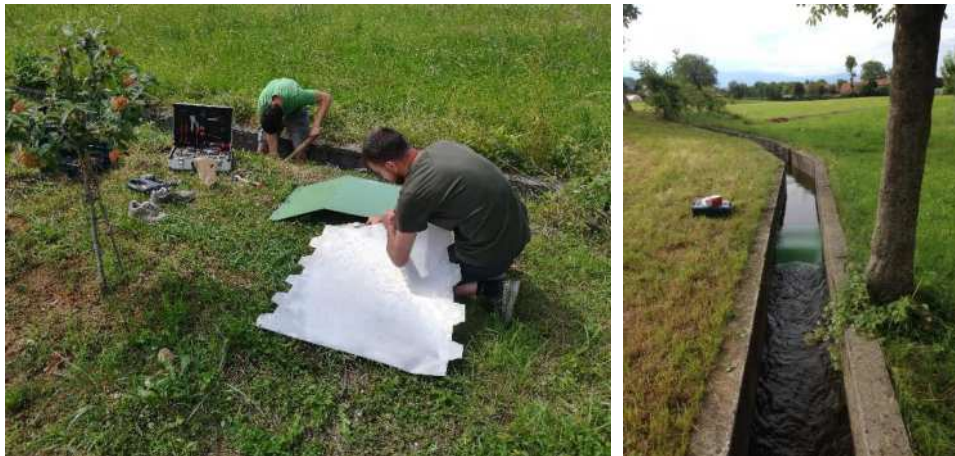
Fig. 9. Preparazione dei risalti idraulici per la misurazione delle portate nel Bedale Rivoira Soprana.

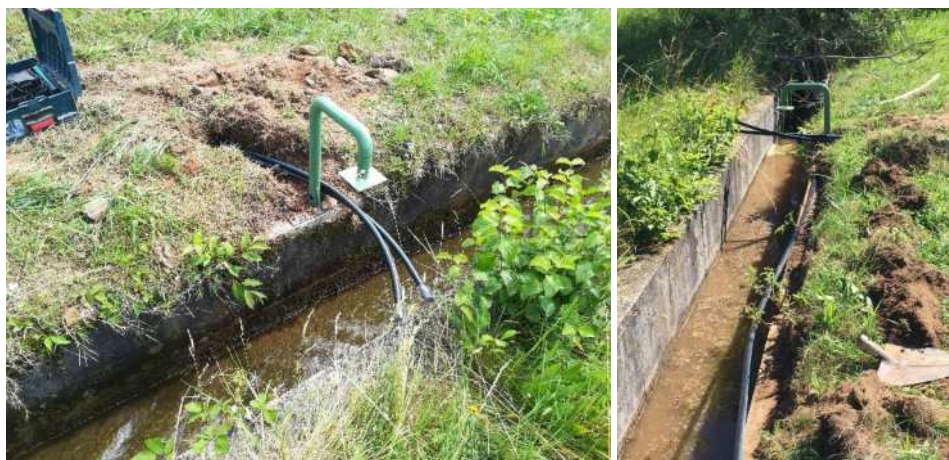
Fig. 10. Cablatura dei misuratori di livello nel punto 2.

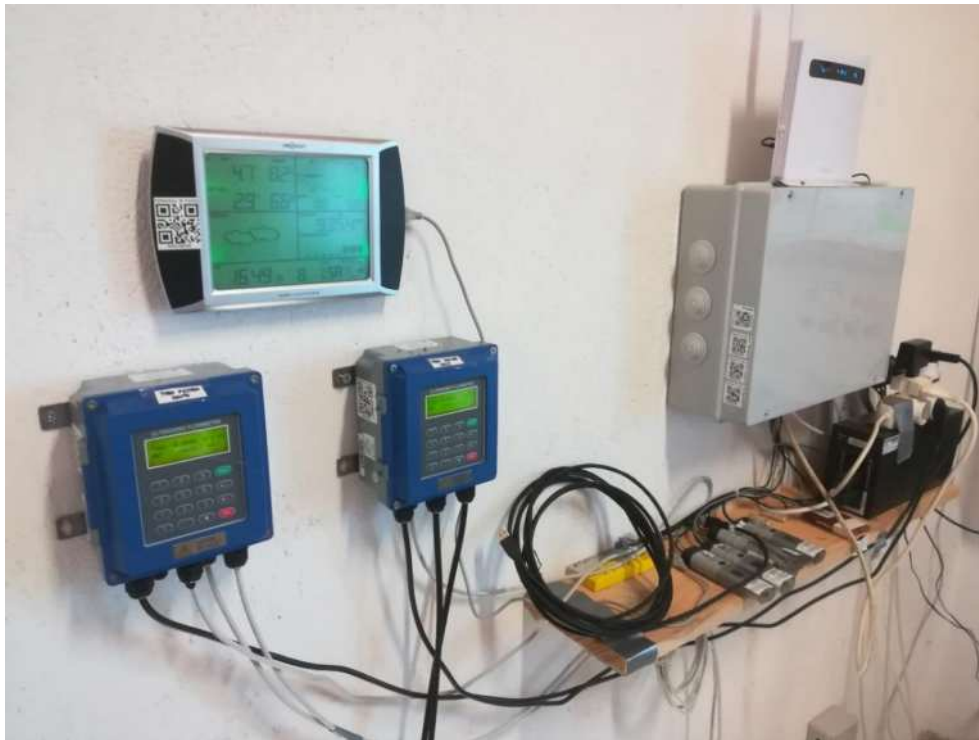
Per i punti 4 e 5 sono invece stati installati dei misuratori di portata a ultrasuoni (Fig. 11), che si basano sulla misurazione del tempo di percorrenza del suono all'interno del tubo pieno d'acqua: dalla differenza fra i tempi misurati nel verso della corrente (t_1 in Fig. 12) e in controcorrente (t_2 in Fig. 12) si ricava la velocità del flusso dell'acqua nel tubo e, quindi, la portata.

Fig. 11. Misuratori di portata a ultrasuoni utilizzati per la misura sulle condotte in pressione.

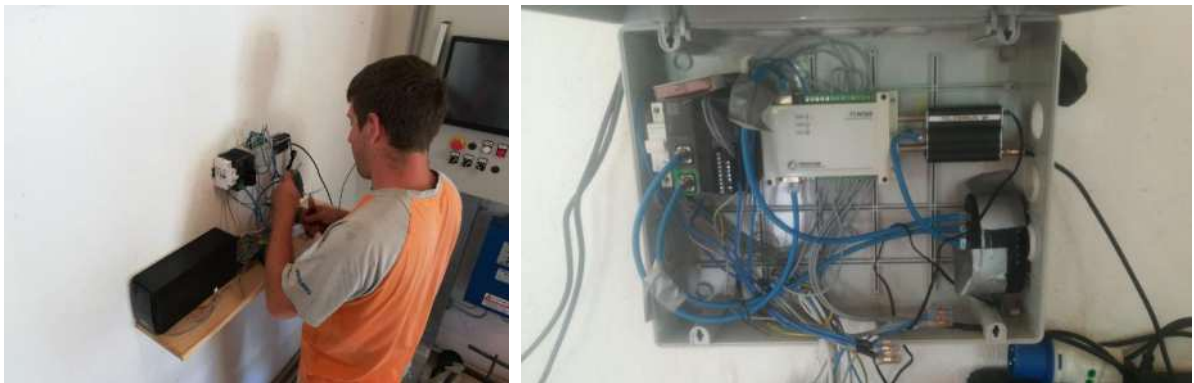
I misuratori di livello e di portata sono collegati a un sistema di memorizzazione e trasmissione su pagina web dei dati, installato nel mese di luglio 2020 (Fig. 13) e composto da:

- Modem GPRS
- Calcolatore Modbus
- Controller Ethernet
- Switch Ethernet
- 5 datalogger di segnale 4-20 mA utilizzati per la memorizzazione dei dati.

Fig. 13. Sulla sx: installazione del sistema di registrazione e trasmissione dati; sulla dx: scatola elettrica contenente il sistema composto da calcolatore Modbus, controller ethernet, modem GRPS e switch ethernet.

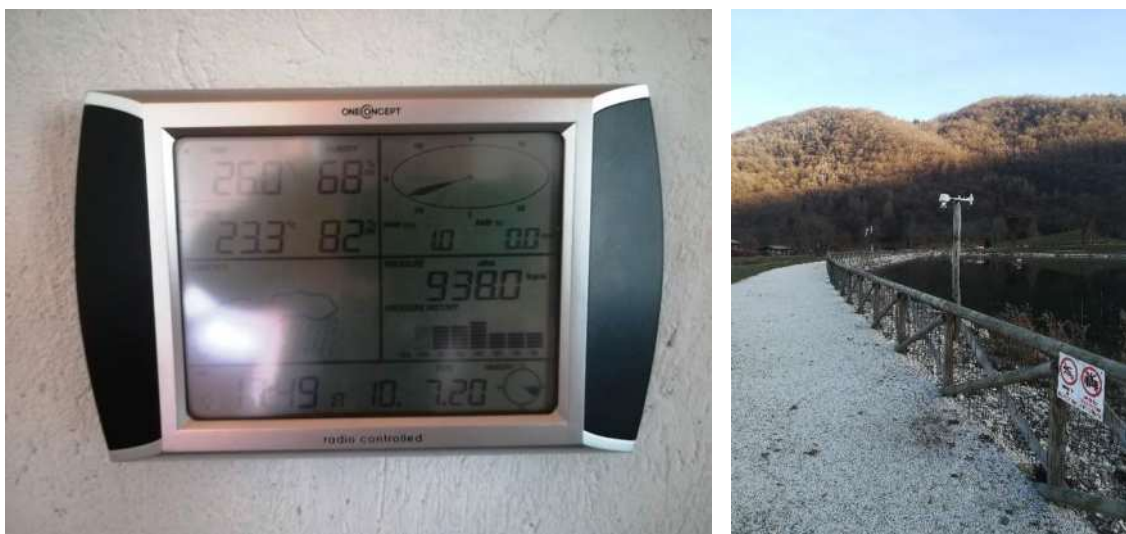
È inoltre stata installata una centralina meteorologica con registrazione dei dati di temperatura, pressione atmosferica, umidità relativa, altezza di precipitazione, velocità e direzione del vento a 2 m da piano campagna (Fig. 14).

Fig. 14. Centralina meteorologica installata presso l'invaso di Rivoira.

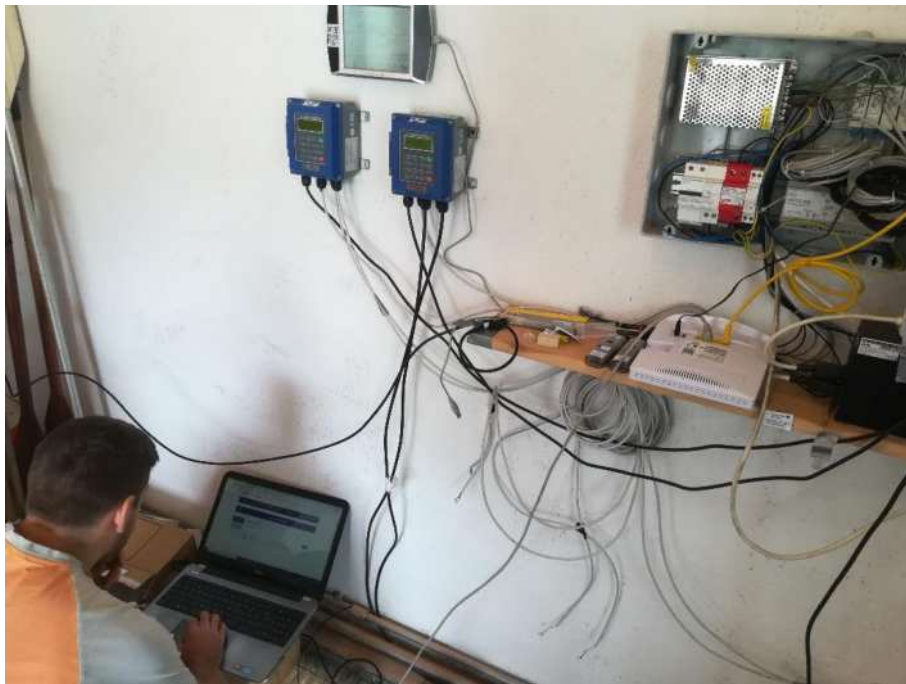
Il sistema di trasmissione dati installato a luglio 2020 ha avuto numerosi problemi di trasmissione dati dovuti alla scarsa ricezione del segnale mobile nell'area, per risolvere i quali si è ricorso ad un cambio di operatore. Nel mese di maggio 2021, quando si è trattato di procedere alla sostituzione della SIM card, è stato riscontrato un guasto a tutto il sistema di trasmissione che è stato causato, con ogni probabilità, da una sovracorrente in occasione di un temporale. Ne ha risentito ovviamente il monitoraggio nel corso della stagione irrigua 2021 ma soprattutto si è resa necessaria la sostituzione di tutto il sistema di trasmissione dati, operazione che è avvenuta nel mese di settembre 2021 (Fig. 15).

Fig. 15. Installazione del nuovo sistema di trasmissione dati nel mese di settembre 2021.

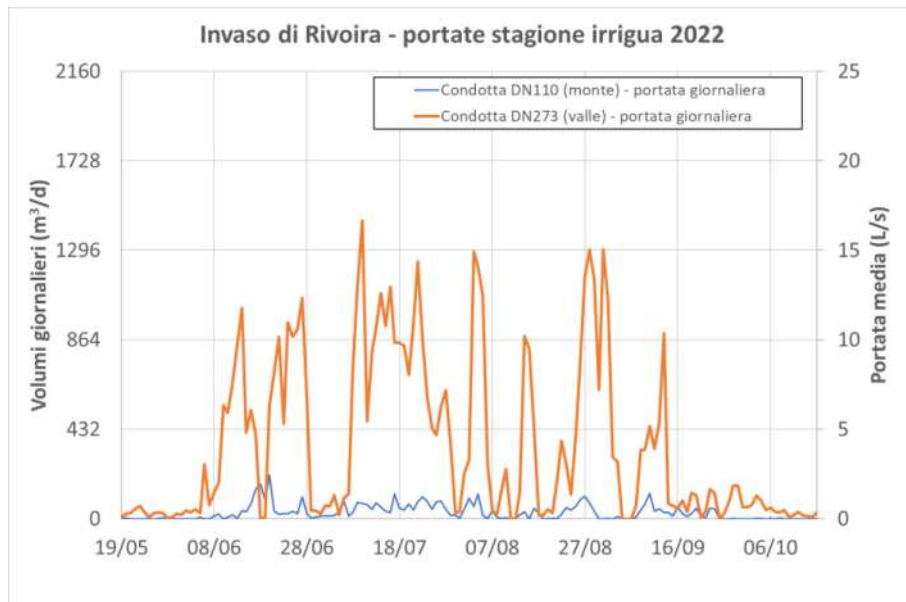
- Condotta di monte (DN 110): 1763 m³, ovvero 59% in meno rispetto al 2021 (4296 m³).
- Condotta di valle (DN 273): 21036 m³, ovvero 37.5% in meno rispetto al 2021 (33681 m³).

Fig. 21. Portate medie giornaliere nel periodo 19/5-16/10/2022 dalle due condotte della rete in pressione.

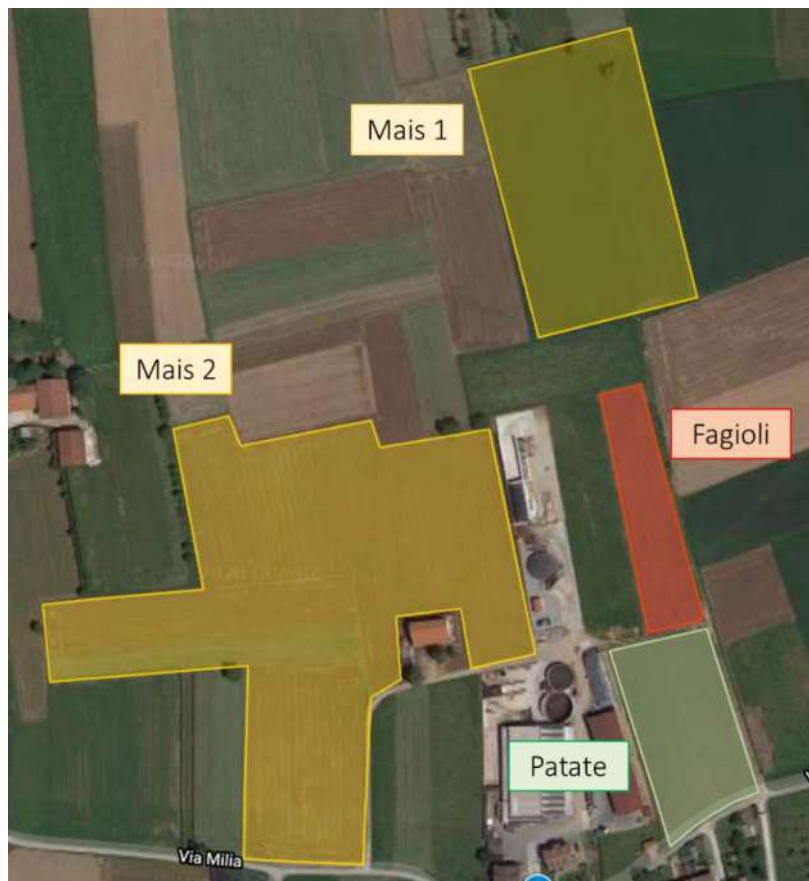
Fig. 27. Colture analizzate nell'ambito del progetto PITER Alpimed INNOV.

L'area oggetto di studio è quella del Consorzio Irriguo di Rivoira a Boves (CN), in prossimità dell'invaso Tetti-Molettino (Fig. 27), dove alcuni campi dell'azienda agricola "La Bisalta" di Valerio Ramero sono stati resi disponibili per le sperimentazioni. In particolare, le analisi sono state condotte su porzioni di terreno interessate da differenti tipi di colture: due campi di mais, un campo di patate e un campo di fagioli.

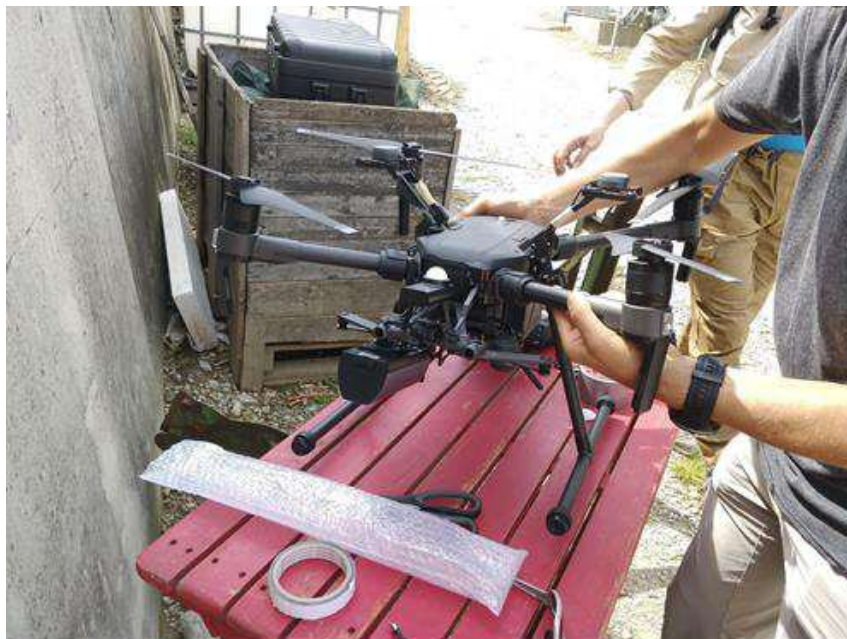
Fig. 29. Predisposizione della camera Slanrange 4P+ sul sistema DJI Matrice 200.

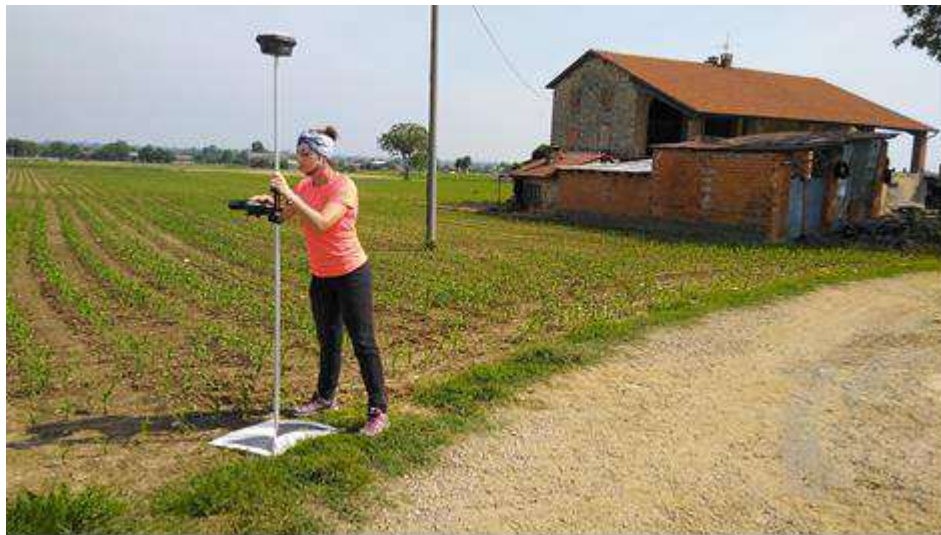
Fig. 30. Misura dei marker con approccio GNSS RTK.

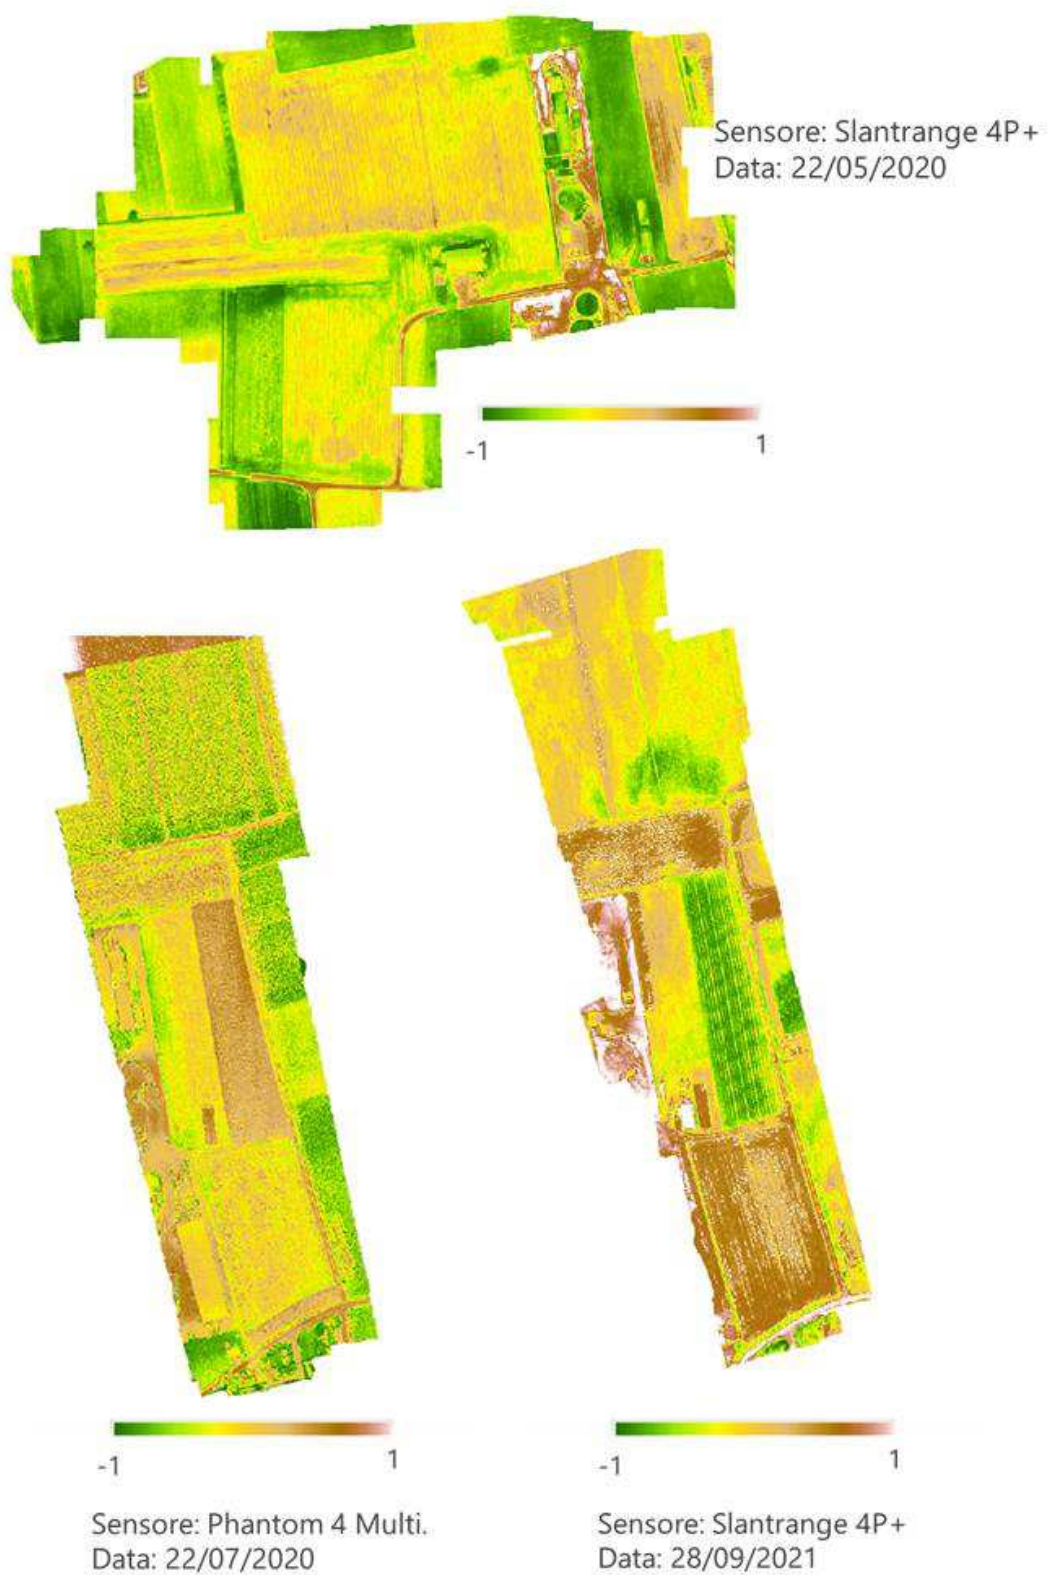
Fig. 35. Mappa dell'indice MDWI.

Les opérations sur les différentes bandes radiométriques effectuées dans l'environnement SIG ont ensuite permis d'estimer les indices de végétation (NDVI) et d'humidité du sol (NDWI). La Fig. 34 et la Fig. 35 montrent les résultats obtenus, où l'on peut constater que les valeurs tendant vers 1 pour l'indice NDVI indiquent une plus grande présence de végétation, tandis que pour l'indice NDWI elles représentent une plus grande quantité d'eau.

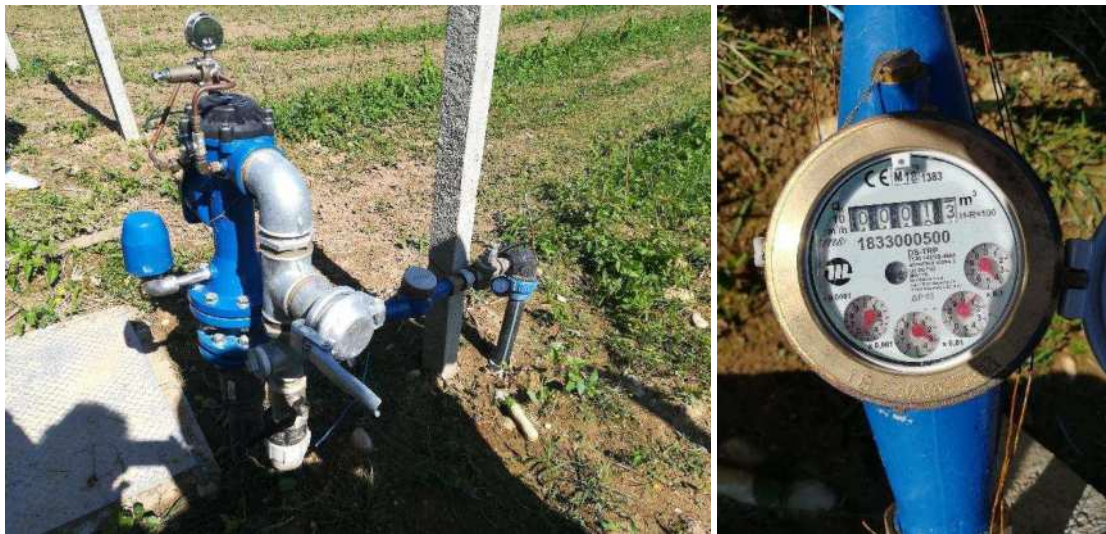
Fig. 5. Bouche d'irrigation avec connexion Camlock (à gauche) et détail d'un compteur volumétrique (à droite).

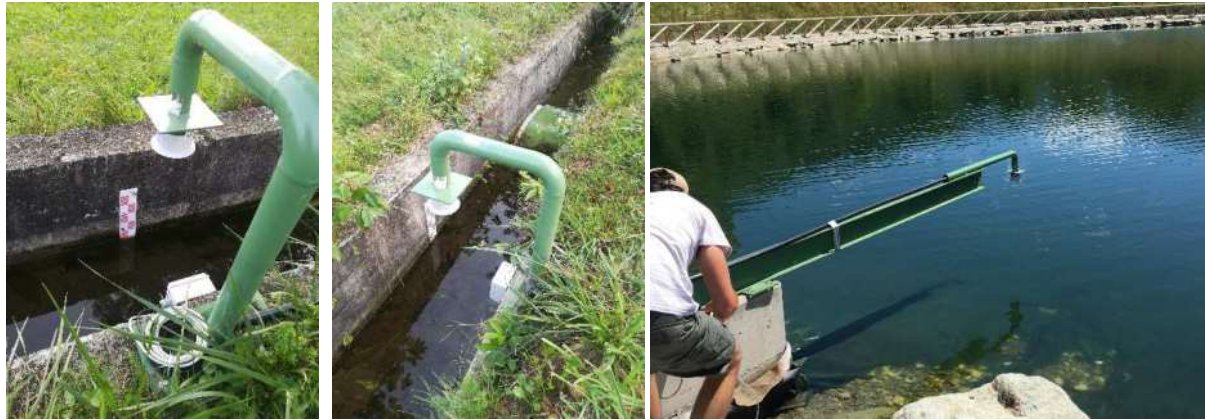
Fig. 7. Jauges de niveau à ultrasons installées dans le Bedale Rivoira Soprana de Bedale en amont (à gauche) et en aval (au centre) de la prise d'eau du réservoir, et près de la sortie du trop-plein du lac (à droite).

Des jauges de niveau à ultrasons ont été installées aux points 1, 2 et 3, à partir desquelles le débit est dérivé à l'aide d'une équation connue sous le nom d'échelle de débit [1]. La Fig. 7 montre les jauges de niveau, tandis que la Fig. 8 illustre les opérations de calibrage de l'échelle de débit et le graphique de la courbe résultante. Les photographies de la Fig. 9 et de la Fig. 10 représentent, respectivement, la préparation des colonnes montantes hydrauliques installées aux points 1 et 2 et le câblage des jauges de niveau pour la connexion avec l'unité de contrôle de l'acquisition des

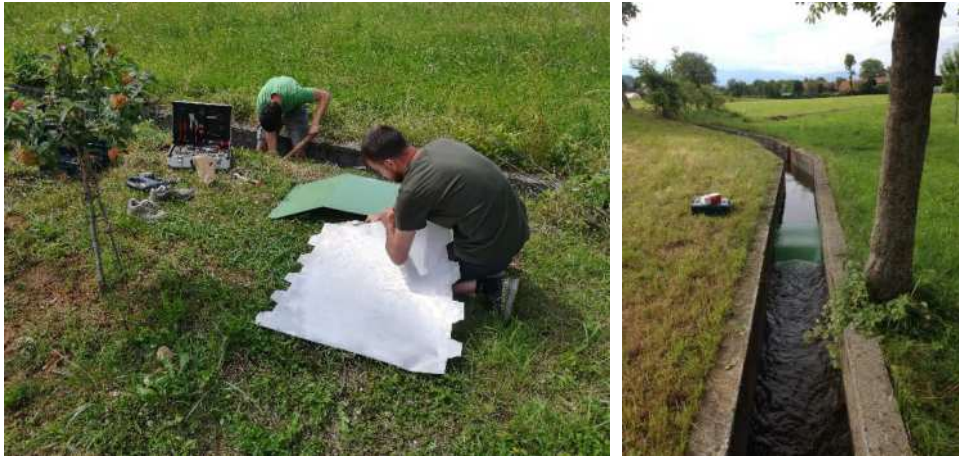
Fig. 9. Préparation des colonnes montantes hydrauliques pour la mesure du débit dans le Bedale Rivoira Soprana.

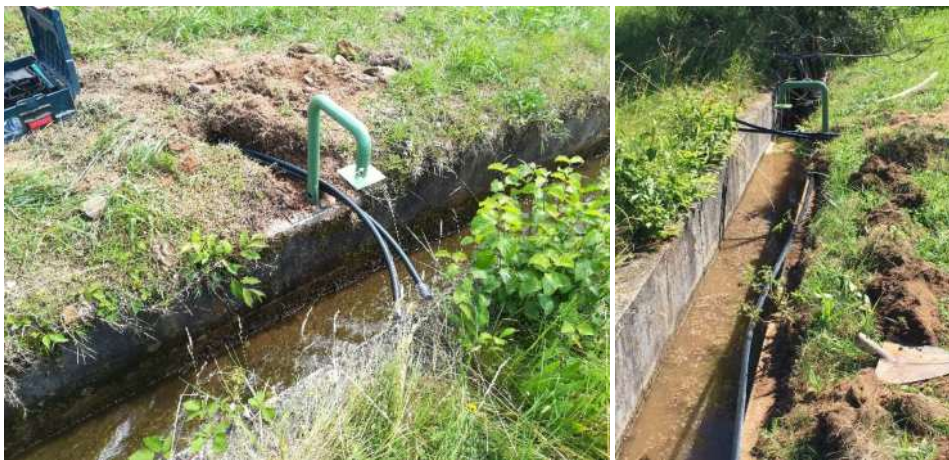
Fig. 10. Câblage des jauges de niveau au point 2.

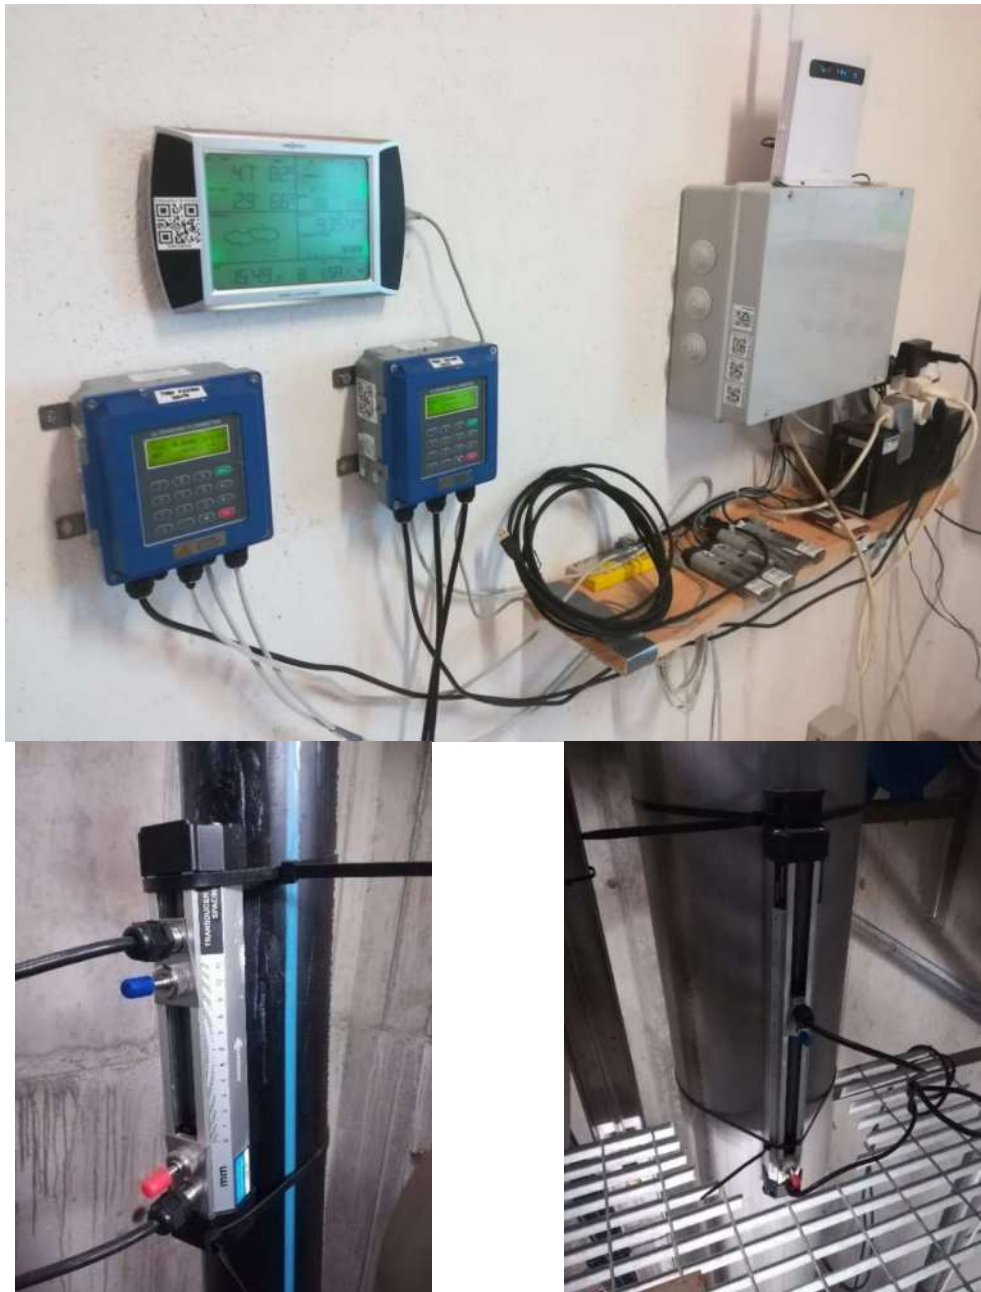
Fig. 11. Débitmètres à ultrasons utilisés pour les mesures sur les canalisations sous pression.

Pour les points 4 et 5, par contre, on a installé des débitmètres à ultrasons (Fig. 11), qui se basent sur la mesure du temps de parcours du son à l'intérieur du tuyau rempli d'eau : de la différence entre les temps mesurés dans le sens du courant (t_1 sur la Fig. 12) et à contre-courant (t_2 sur la Fig. 12), on obtient la vitesse de l'eau dans le tuyau et donc le débit.

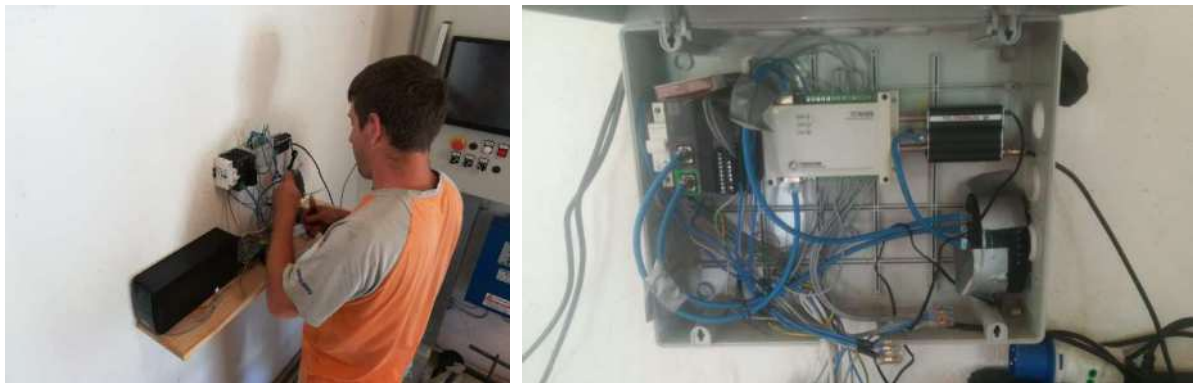
Fig. 13. À gauche : installation du système d'enregistrement et de transmission des données ; à droite : boîtier électrique contenant le système composé d'un ordinateur Modbus, d'un contrôleur Ethernet, d'un modem GPRS et d'un commutateur Ethernet.

Les compteurs de niveau et de débit sont connectés à un système de stockage et de transmission de données basé sur le web, installé en juillet 2020 (Fig. 13) et composé de :

- Modem GPRS
- Ordinateur Modbus
- Contrôleur Ethernet
- Commutateur Ethernet
- 5 enregistreurs de signaux 4-20 mA utilisés pour le stockage des données.

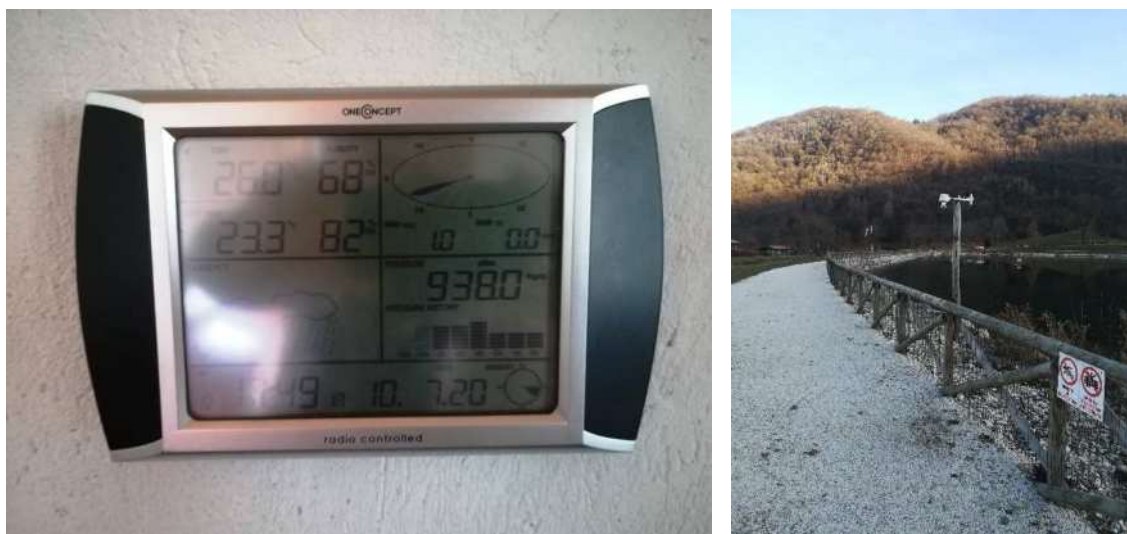
Fig. 14. Station météorologique installée au bassin de Rivoira.

Une station météorologique a également été installée avec enregistrement des données de température, de pression atmosphérique, d'humidité relative, de hauteur des précipitations, de vitesse et de direction du vent à 2 m au-dessus du sol (Fig. 14).

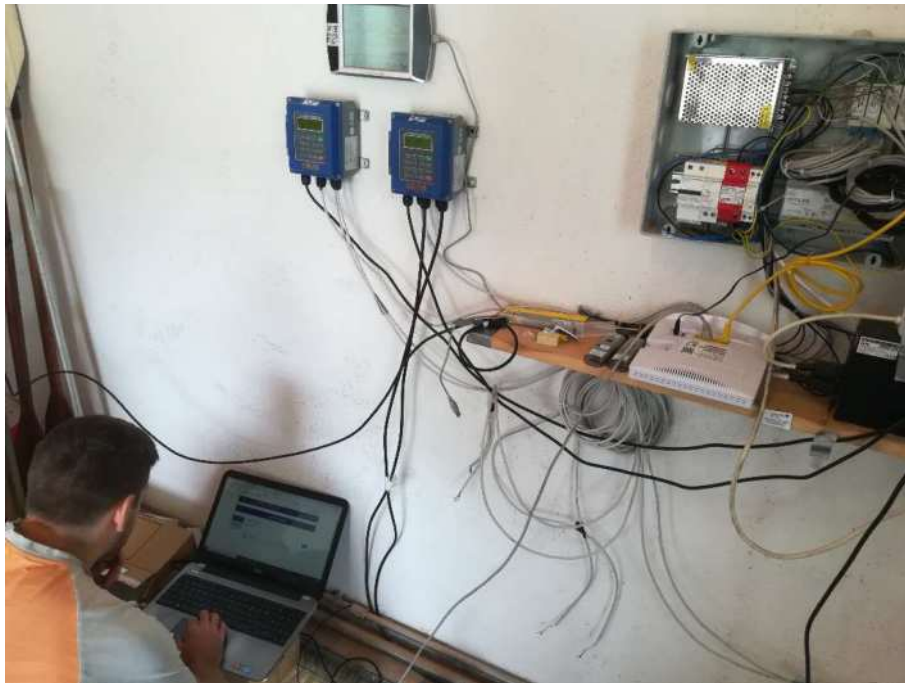
Fig. 15. Installation du nouveau système de transmission des données en septembre 2021.

Le système de transmission de données installé en juillet 2020 a connu de nombreux problèmes de transmission de données en raison de la mauvaise réception des signaux mobiles dans la région, problèmes qui ont dû être résolus en changeant d'opérateur. En mai 2021, lorsque la carte SIM a dû être remplacée, on a constaté que l'ensemble du système de transmission était défaillant, ce qui a très probablement été causé par une surtension pendant un orage. Cela a évidemment affecté le suivi pendant la saison d'irrigation 2021, mais il a surtout fallu remplacer l'ensemble du système de transmission des données, une opération qui a eu lieu en septembre 2021 (Fig. 15).

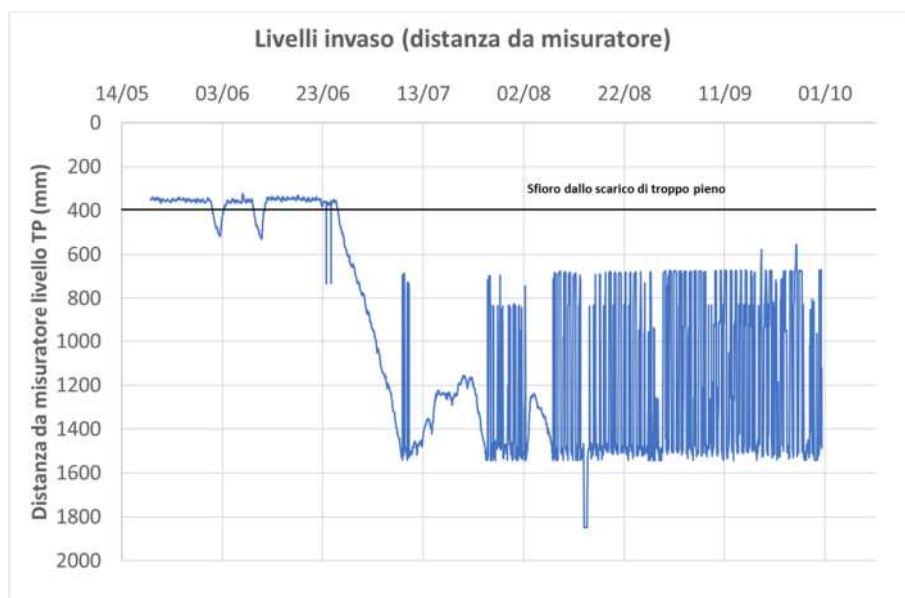
Fig. 19. Niveaux du bassin (distance de la jauge de niveau) dans la période 19/5 - 29/9/2021.

Après le 7/7, on observe que le niveau du lac monte et descend de façon cyclique sur une base quotidienne. Le changement de niveau enregistré est très significatif, s'élevant à au moins 80 cm (mais étant donné la distance limite de 1,5 m de la mesure, l'abaissement pourrait être beaucoup plus important). Compte tenu de la surface du lac (10952 m² au sommet), cet abaissement correspond à une réduction de volume de près de 9 mille m³. Cette variation est irréaliste et on peut donc supposer qu'il y a un dysfonctionnement du capteur à ultrasons.

Il est donc confirmé que le capteur de niveau du déversoir est inutilisable pour caractériser l'évolution du niveau du lac (et, de plus, il n'avait pas été installé pour cette raison) : deux remèdes possibles sont de prolonger le bras sur lequel installer la jauge de niveau du déversoir et d'installer un enregistreur de pression d'eau au fond du lac ou, en tout cas, à une profondeur supérieure à son niveau minimum prévu.

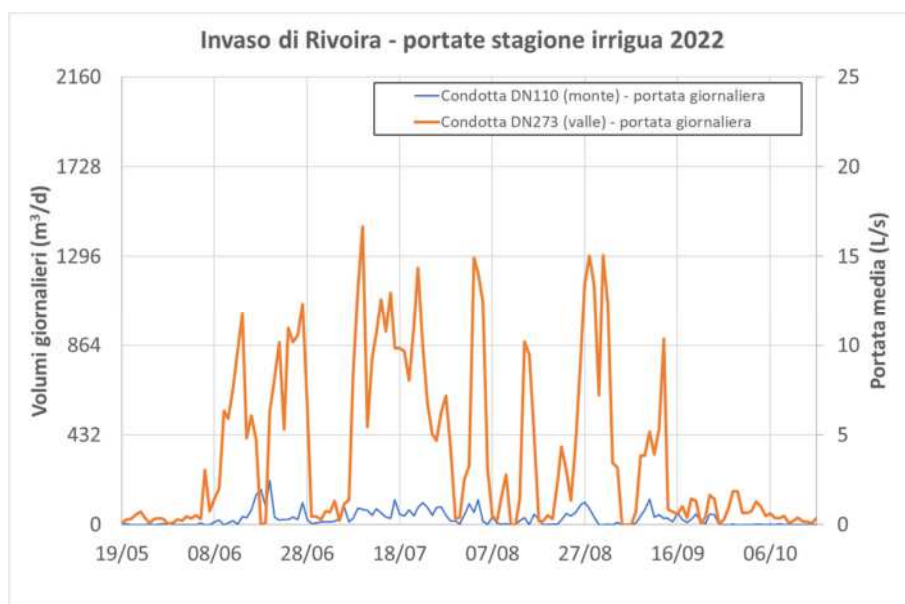
Fig. 21. Débits journaliers moyens sur la période 19/5-16/10/2022 des deux canalisations du réseau sous pression.

Étant donné que seules les données du 29/7 au 29/9 sont disponibles pour la saison d'irrigation 2021, les quantités transitant par les deux canalisations pendant la même période en 2022 sont indiquées à titre de comparaison :

- Canalisation amont (DN 110) : 1763 m³, soit 59% de moins qu'en 2021 (4296 m³).
- Canalisation aval (DN 273) : 21036 m³, soit 37,5% de moins qu'en 2021 (33681 m³).

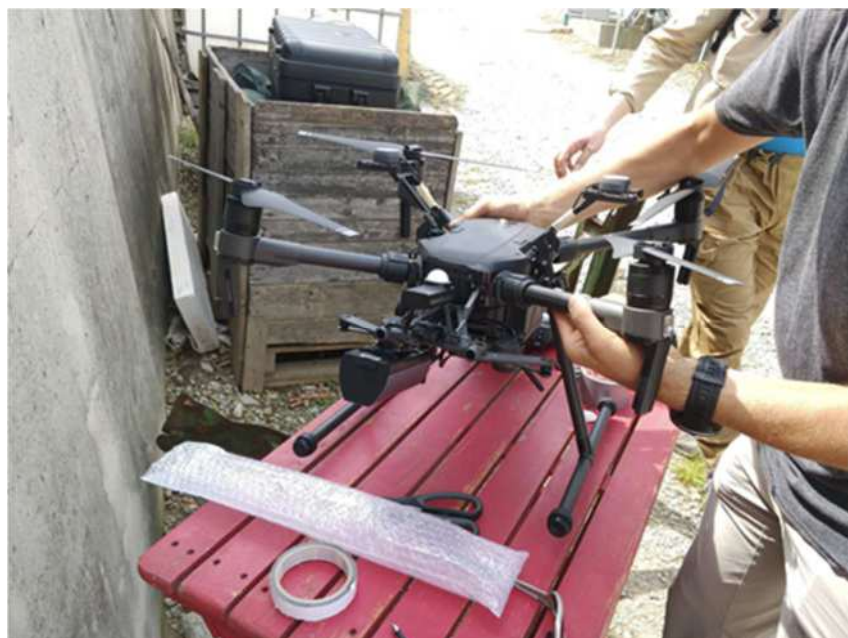
Fig. 29. Installation de la caméra Slanrange 4P+ sur le système DJI Matrice 200.

Pour la première campagne de relevé, deux vols ont été effectués avec la caméra Slanrange 4P+ (Fig. 29) : un premier vol a couvert les zones des champs de pommes de terre, de haricots et de maïs (champ de maïs (1) sur la Fig. 27) ; tandis que le suivant a couvert le champ de maïs (2). Les deux vols ont été programmés pour assurer une couverture de 80 % entre les cadres nadiraux et un GSD au sol d'environ 2 cm. Enfin, un premier test du capteur thermique a été effectué avec un troisième vol au-dessus du champ de pommes de terre.

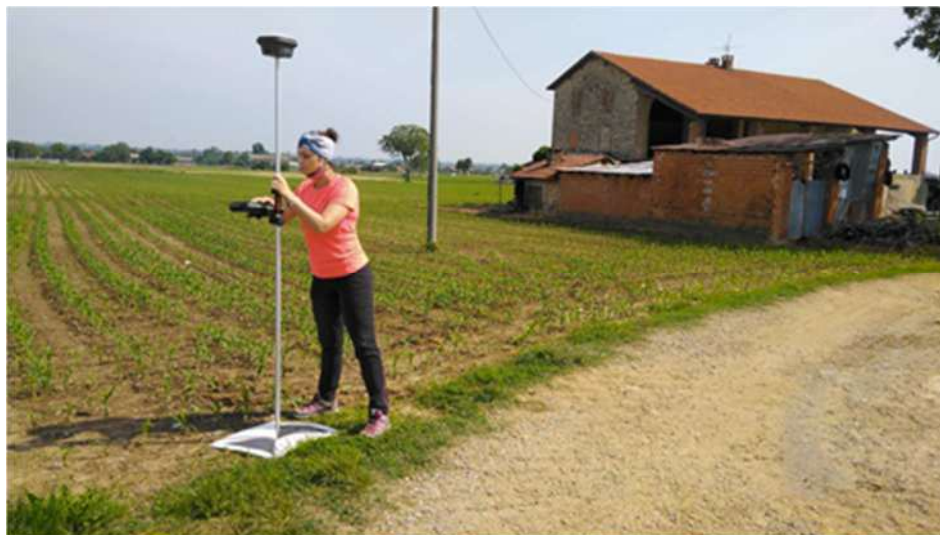
Fig. 30. Mesure des marqueurs avec l'approche GNSS RTK.

Bien que les systèmes de drones utilisés soient équipés de récepteurs GNSS pour géolocaliser les images, il a été décidé de placer des marqueurs de 40x40 cm sur le sol dans la zone d'intérêt pour vérifier la précision des produits réalisés. À cette fin, la position du centre de ces marqueurs a été mesurée en utilisant la technique GNSS RTK (Fig. 30), en exploitant les corrections dérivées du réseau de stations permanentes SPIN du Piémont et de la Lombardie, via une connexion GSM, ce qui a permis d'atteindre une précision centimétrique.

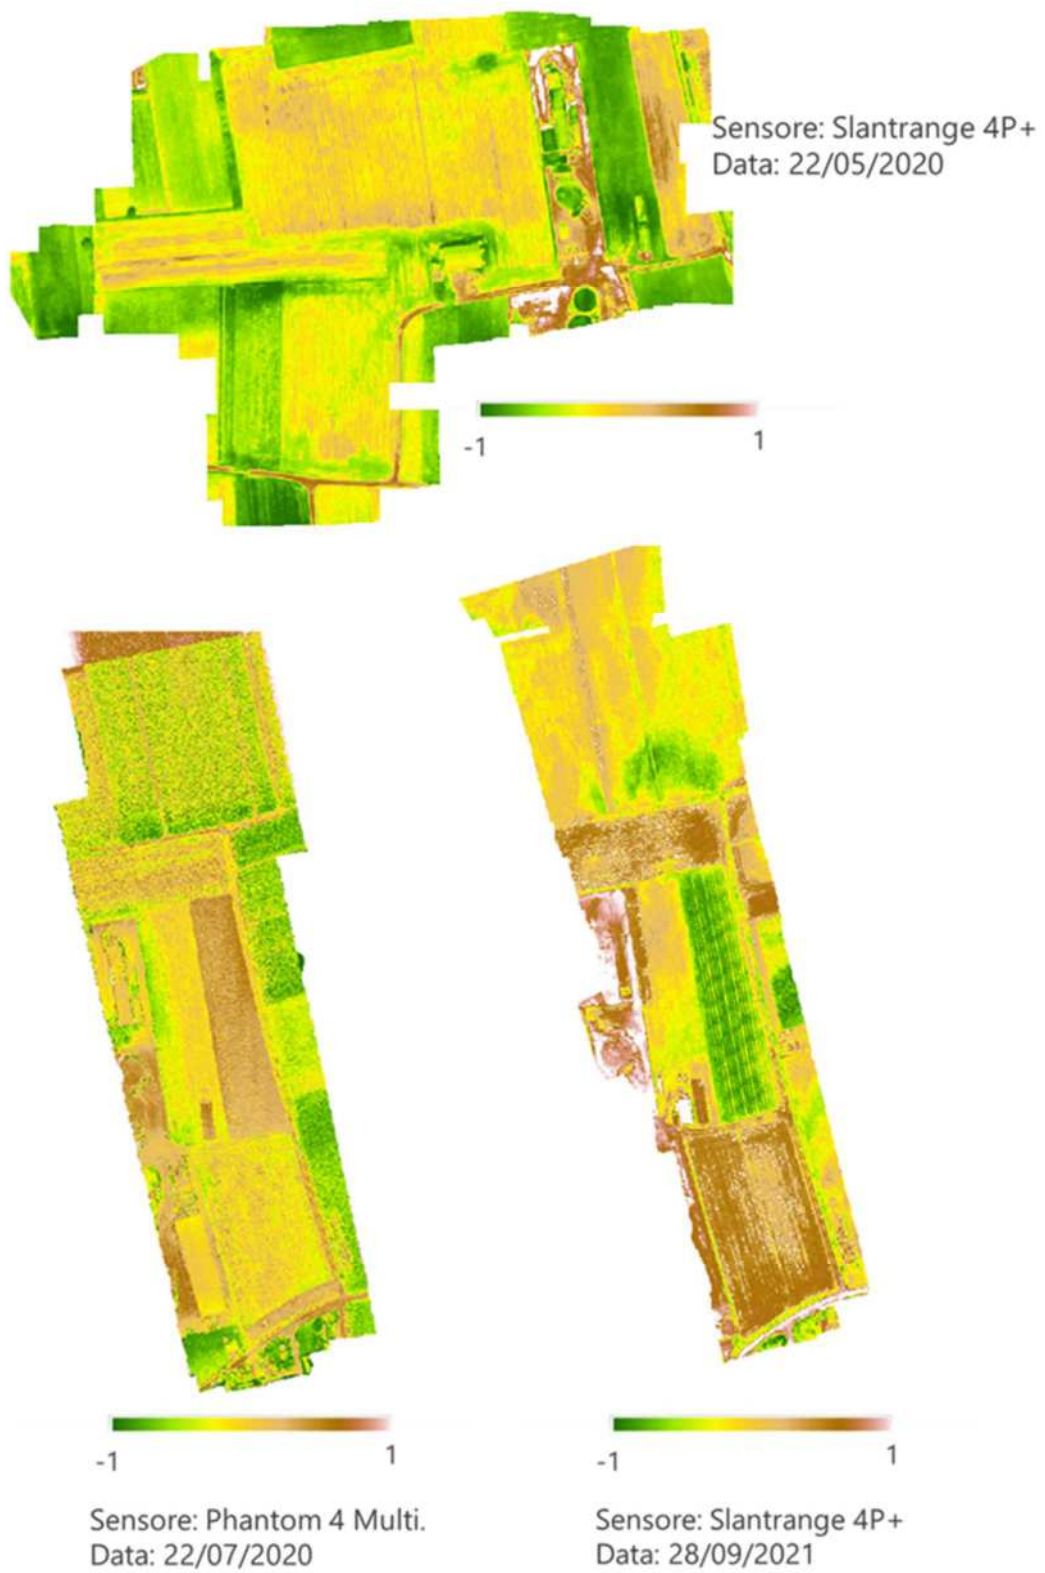
Fig. 35. Carte de l'indice MDWI.
