Compte Rendu des journées de terrain du projet ADVITAM (S2)

Les 26 et 27 septembre 2017

Organisation : CNRS et BRGM

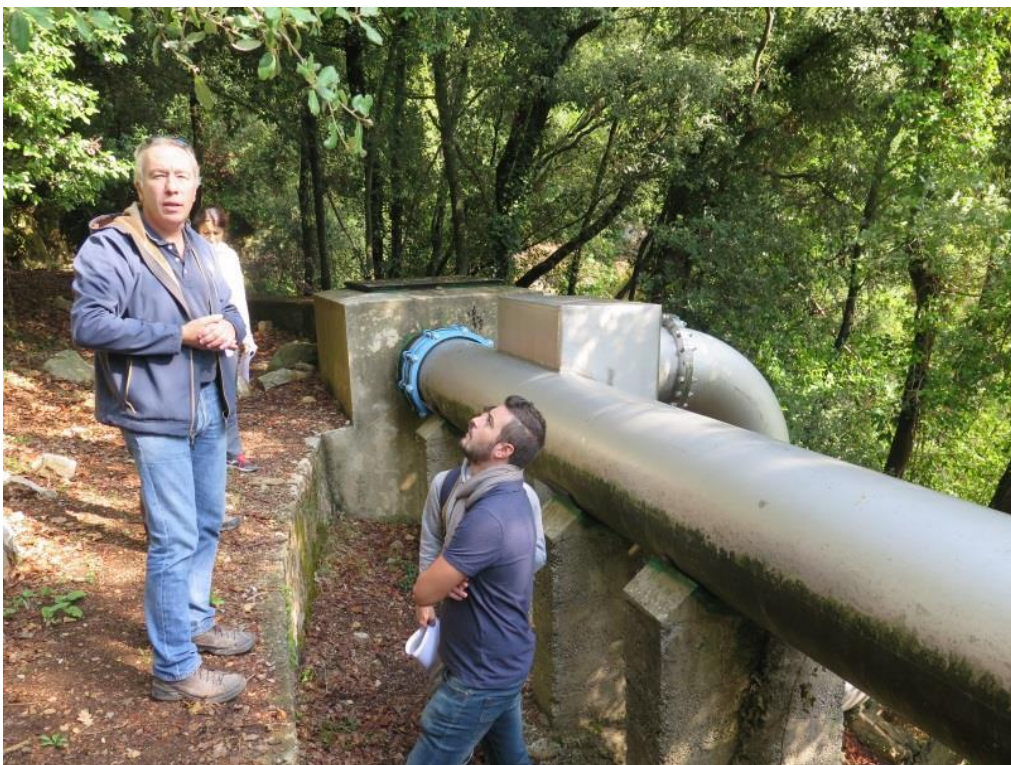
Figure 3 : Visite sur site de Grasse le 26 septembre 2017
Figura 3 : Sopralluogo al sito di Grasse del 26 settembre 2017

La zone entre GRASSE et CHATEAUNEUF fait 6/7km de long pour 2/3 km de large (Figure 2). Il y a une dizaine de glissement de terrain reconnu et une activité de déstabilisation intense.

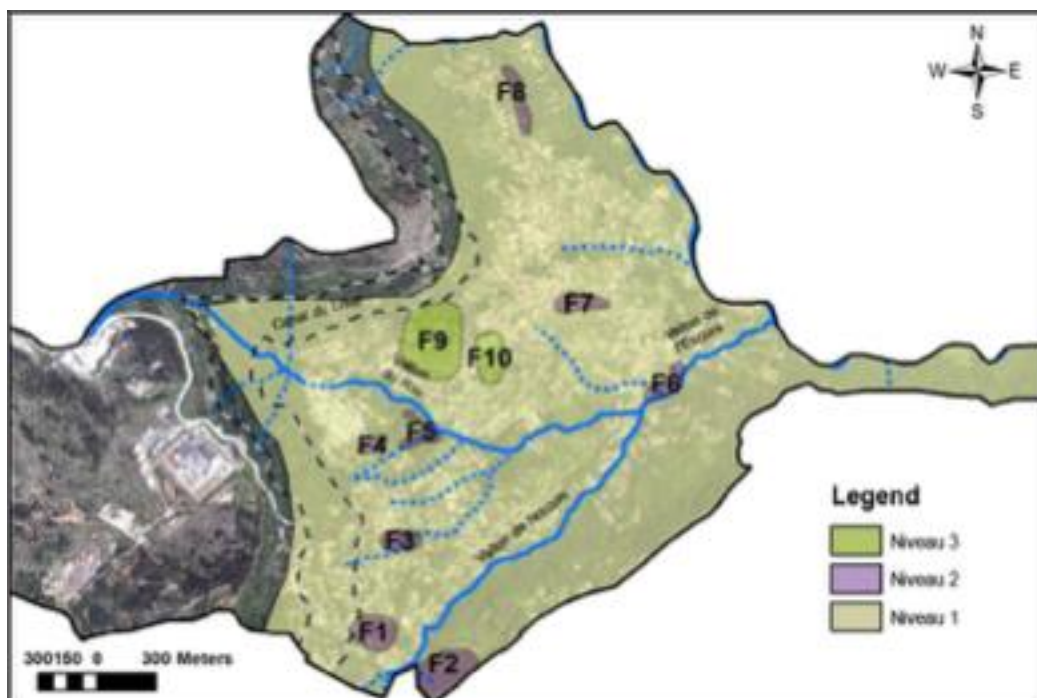
Figure 5 : Localisation et évaluation des couloirs de glissements par secteur.
Figura 5 : Localizzazione e valutazione dei corridoi di franamento per settore.

Il s'agit d'aléas locaux d'envergure comprise entre faible et moyenne.

- Anthropisation (Terrassement) / Antropizzazione (terrazzamenti)
Signes d'instabilités / Sintomi di instabilità	Désorganisation des murs (fractures et écroulements), ondulation des murs, fractures sur les routes. Danneggiamento dei muri (fratture e crolli), ondulation dei muri, fratture sulle strade.
Composante / Componenti	Composante horizontale (quelques centimètres à quelques dizaines de centimètres) Componente orizzontale (da qualche centimetro a qualche decina di centimetri)
Pente / Pendenza	Entre 14° et 18° / Fra 14° e 18°

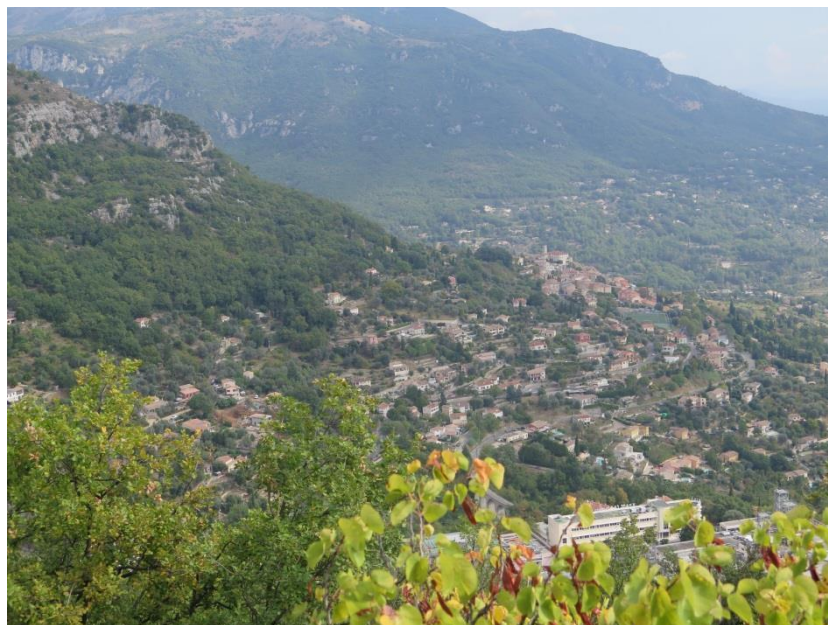
Figure 6 : Vue sur le village de Barre sur Loup pendant la visite du 26 septembre 2017

Trois niveaux de glissements ont été cartographiés sur la commune (Figure 6).

- Le premier niveau correspond à la couche du Keuper qui est en quasi-totalité localisée sur des pentes escarpées et donc susceptible de glisser.
- Le niveau 2 localise des couloirs de glissement actifs de faible envergure identifiés par des dégâts matériels mineurs.
- Le niveau 3 correspond à un aléa plus important où les signes d'instabilité gravitaire sont nombreux.

- **Données disponibles : MNT, carte des glissements actifs, quelques données hydro**
Dati disponibili : DTM, carta dei franamenti attivi, qualche dato idrologico
- **Prévu : 1 station météo, des sondes d'humidités dans le sol et si possible un capteur piezo. / Previsione : 1 stazione meteo, sonda di umidità del suolo e se possibile una sonda piezometrica**

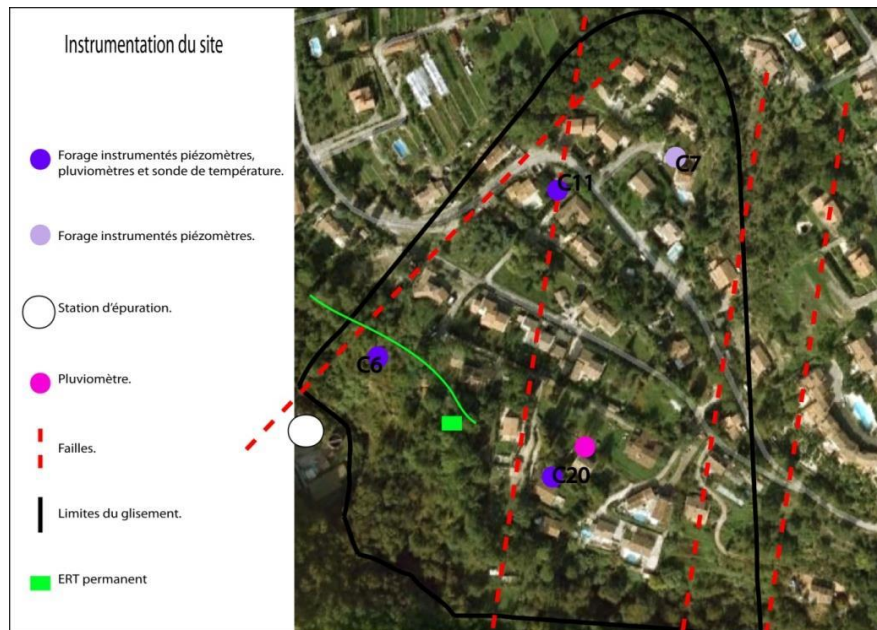
Figure 8 : carte d'implantation de l'instrumentation du site de Vence.

La Figure 8 présente un schéma de situation de l'instrumentation sur le glissement de terrain ainsi qu'un schéma structural simplifié. Le glissement de terrain est limité en deux compartiments par des failles. C6, C11 et le profil électrique permanent se situe dans un même compartiment.

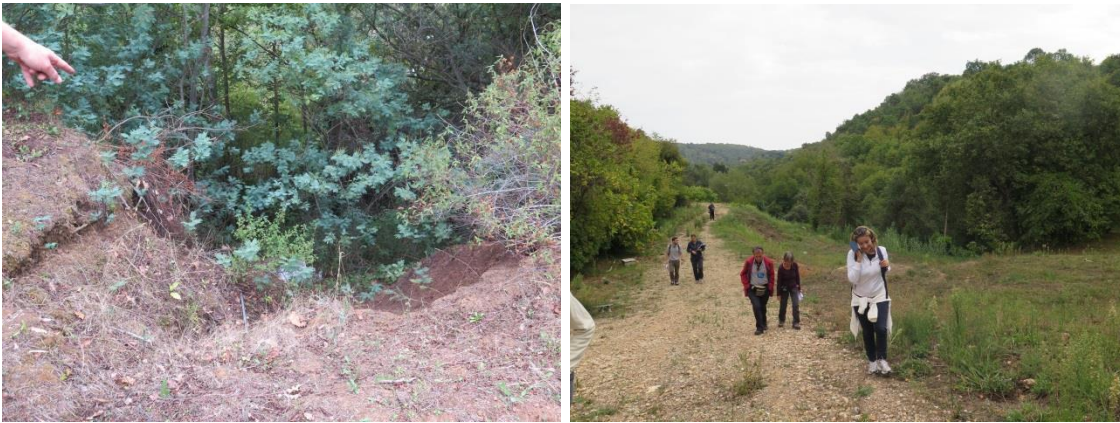
Figure 9 : Visite sur le site de Vence le 26 septembre 2017
Figura 9 : sopralluogo al sito di Vence del 26 settembre 2017

Glissement de novembre/décembre 2000, Volume : 600 000 m³.

Dommages : 5 maisons détruites 10 évacuations

Glissement situé dans les formations sable-argile de l'Eocène

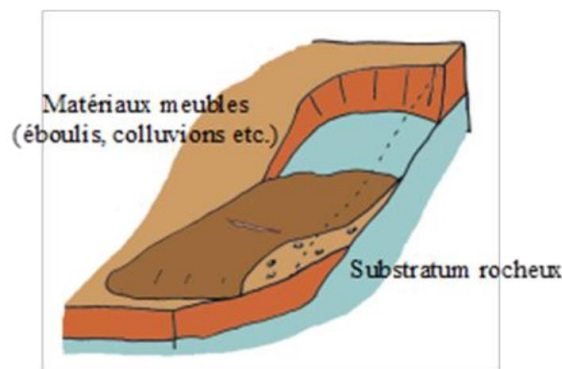
Figure 12 : Schéma de glissements superficiels de type Menton © BRGM

Il implique la mise en mouvement de matériaux meubles sur une faible épaisseur et souvent sur de la roche en place. Les terrains meubles hétérogènes sont généralement constitués d'un mélange de blocs ou galets, de pierres dans une matrice à dominante sableuse et argileuse. Ces glissements présentent majoritairement une niche d'arrachement concave ; l'épaisseur des matériaux mobilisés est variable mais dépasse rarement 3 à 5 m. Généralement de faible ampleur, ils mobilisent néanmoins, dans certains cas, des volumes importants de matériaux par accréation - re mobilisation d'éboulis- et/ou mise en charge par une nappe d'eau perchée temporaire. Les glissements pelliculaires ou superficiels concernent généralement les formations quaternaires ou la frange d'altération superficielle du substratum. Lorsque les matériaux sont saturés, le remaniement et la destruction partielle de leur texture peuvent donner lieu à des écoulements de type viscoplastique (coulées) – (Figure 12).

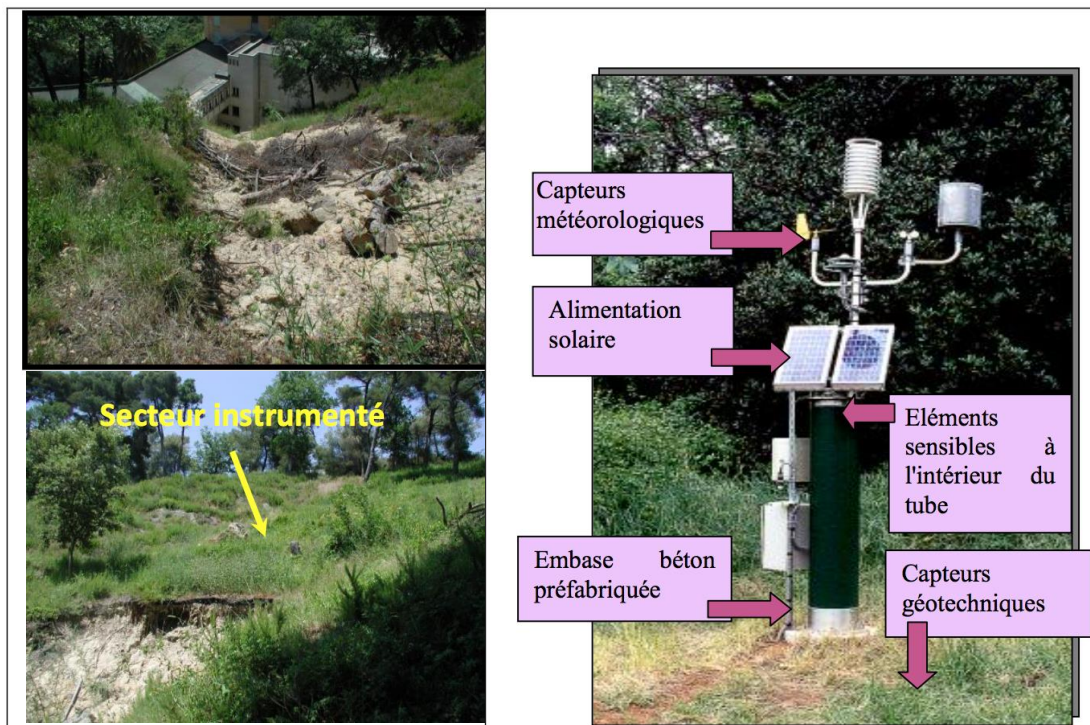
Figure 13 : Localisation des instrumentations et détails du système Humitube © BRGM
Figura 13 : Localizzazione della strumentazione e dettaglio del sistema HUMITUBE - © BRGM

À la suite des pluies exceptionnelles du 6 novembre 2000, deux glissements se sont déclenchés en amont du centre de rééducation. Ils se sont propagés sous forme de coulées de boue, entraînant des pierres et des arbres, qui ont impacté le bâtiment en l'endommageant fortement. Un glissement s'est produit dans les mêmes conditions sur la route d'accès, devant le bâtiment. Un système d'auscultation a ensuite été installé en amont des deux glissements de terrain pour répondre à la problématique de suivi du déclencheur hydrique dans les mouvements de terrain (Figure 13).³

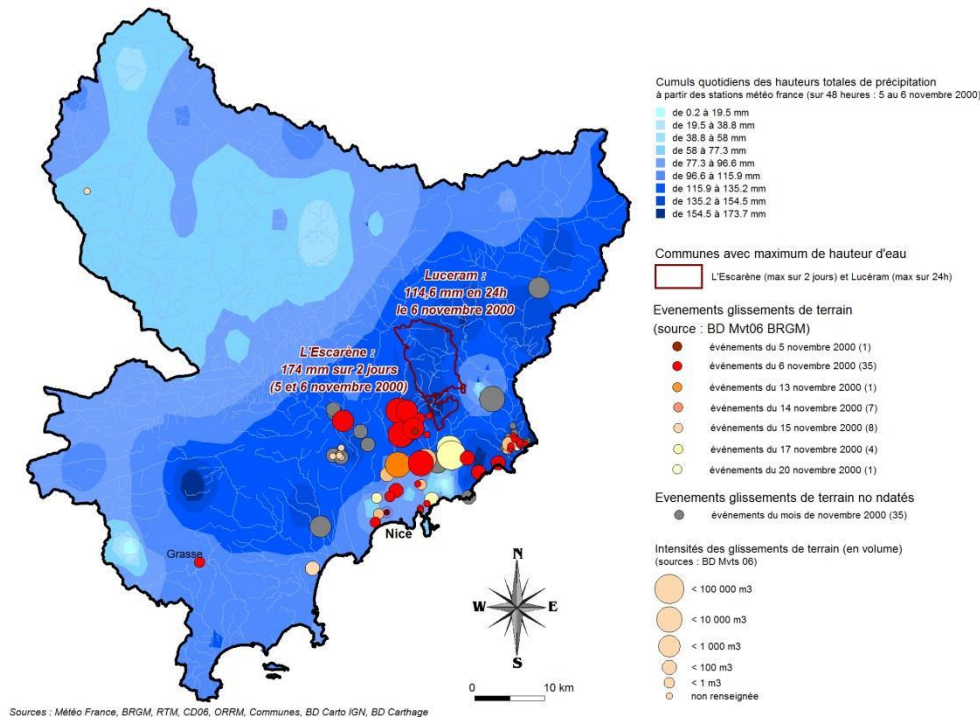
Figure 14 : Evènements glissements de terrain postérieurs à l'épisode de pluie des 5-6 novembre 2000 sur les Alpes-Maritimes © Rapport BRGMRP-65910-FR

- L'épisode des 5-6 novembre 2000 fait suite à celui du 10-15 octobre 2000. Accompagnés d'une forte houle, ils ont causé des dégâts sur la côte. Le Paillon, au cours de cette période a connu plusieurs crues (la plus mémorable demeurant celle d'octobre 1940)¹. Lors de ces derniers événements pluvieux violents de 1999 et 2000, sur la commune de Menton, il a été constaté que la majorité des phénomènes de glissement de terrain ayant fait des dégâts importants et pour lesquels des interventions des services de secours ont été nécessaires, concernent les matériaux de recouvrement (surface d'altération, colluvions de pente etc.). Selon le contexte morphologique (pente) et le volume de matériaux mobilisé, les impacts ont été plus ou moins dommageables (voir photo ci-dessous sur la commune de Menton : Figure 11)². Ces phénomènes apparaissent souvent lorsque des pluies continues ou répétitives surviennent sur de longues périodes. Le rôle de l'eau comme déclencheur semble donc essentiel.

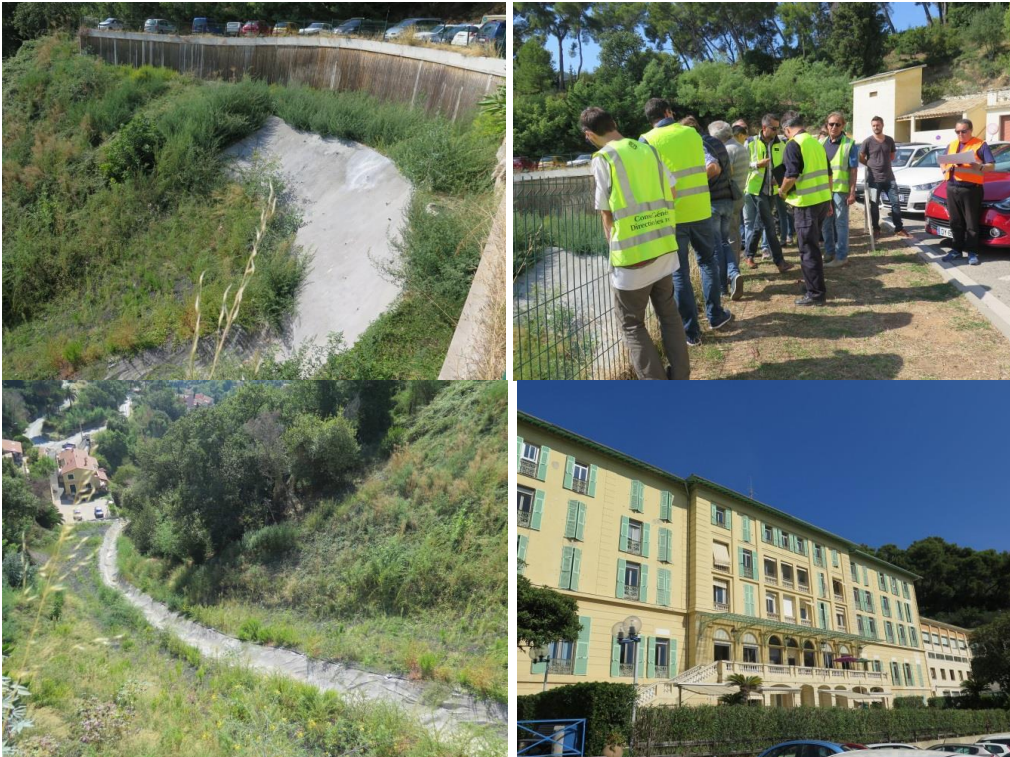
Figure 15 : Visite sur le site de Gorbio à Menton le 27 septembre 2017
Figura 15 : Sopralluogo al sito di Gorbio a Mentone del 27 settembre 2017

- Mécanisme des glissements superficiels / Meccanismo delle frane superficiali
- Essais d'instrumentations, mais pas facilement envisageable car les glissements sont superficiels / Prove di strumentazione, ma non facilmente prevedibili perché i franamenti sono superficiali
- Événements dommageable, épisodes de pluie associés (retours d'expérience) / Eventi dannosi, piogge associate (ritorni di esperienze)
- Dommages aux bâtiments, infrastructures / Danni agli edifici ed infrastrutture
- Besoins en termes de cartographie d'aléa, de risque, d'instrumentation / Bisogni in termini di cartografia di pericolosità, di rischio, di strumentazione

- Données disponibles : Inventaires d'événements, études techniques (Ville de Menton, CD06), analyse des propriétés mécaniques des marnes et grès de Menton formant les colluvions. / Dati disponibili : Inventario degli eventi, studi tecnici (Città di Mentone, CD06), analisi delle proprietà meccaniche delle marne e arenarie di Mentone che costituiscono le colluvioni.
- Besoins: Cartographies d'aléa dynamiques (tenant compte d'un sur-aléa lié aux conditions météorologiques) / Bisogni : Cartografie di pericolosità dinamiche (tenendo conto di una super-pericolosità legata alle condizioni meteorologiche)
- Prévu : ALICE / Previsione : ALICE

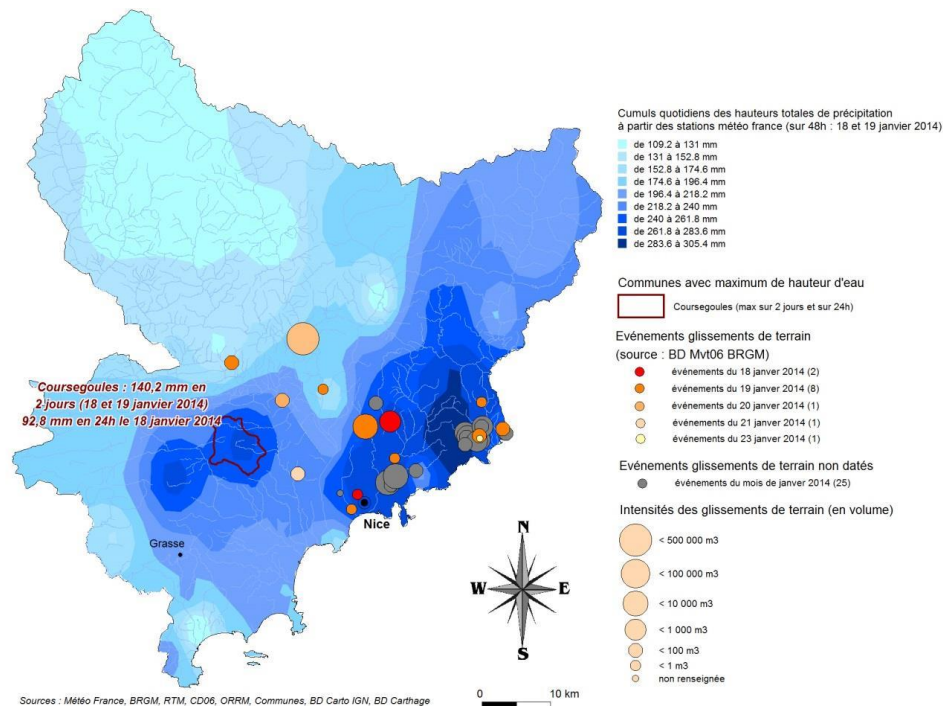
Figure 16 : Evènements glissements de terrain postérieurs à l'épisode de pluie des 18-19 janvier 2014 sur les Alpes-Maritimes © Rapport BRGM RP-65910-FR

- Année 2014 : du 16 et 19 janvier 2014 de violents orages accompagnés de fortes précipitations s'abattent sur les Alpes-Maritimes et le Var où La-Londe-les-Maures et Hyères sont gravement touchées. En début de journée du 25 juin 2014 de violents orages accompagnés de fortes pluies éclatent sur les Alpes-Maritimes provoquant d'importantes inondations sur le secteur de Grasse et de Pégomas. Cet épisode s'est déroulé le 25 juin au matin entre 03 h et 05 h UTC et sera donc compté sur la journée climatologique (de 06 à 06 H UTC) du 24 juin. Enfin, Les 3 et 4 novembre 2014 de fortes précipitations orageuses touchent d'abord les Cévennes puis se décalent vers l'est pour affecter les Alpes-Maritimes particulièrement la journée du 4. C'est sur les Alpes-Maritimes que les pluies sont les plus fortes. Les glissements de terrain ont été nombreux en janvier 2014 soit juste après le premier épisode marquant de l'année (Figure 16).
