# Comune di Cuneo

**Intervento di manutenzione e restauro di opere  
in pietra in allestimento permanente nel  
chiosstro e nel giardino del  
Complesso monumentale di San Francesco**

## Relazione di Intervento

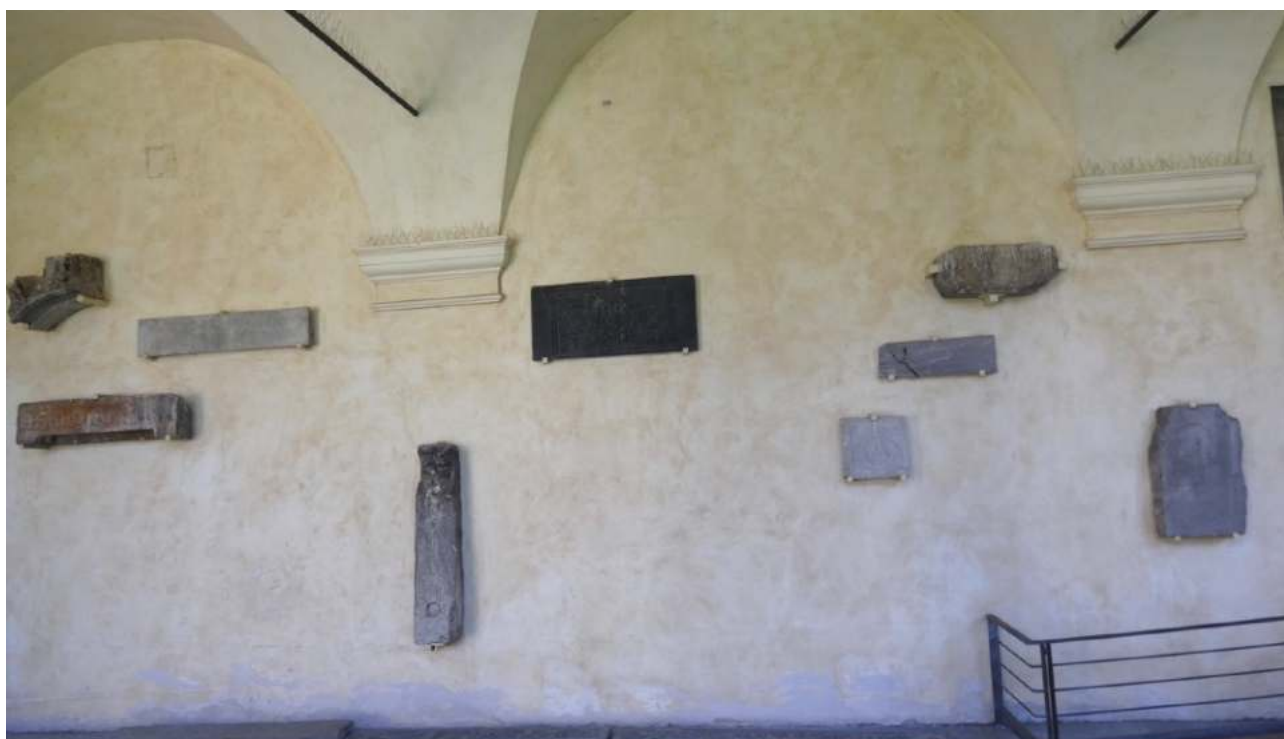
La condizione conservativa che accumulava i reperti conservati nel chiostro del Complesso monumentale di San Francesco era caratterizzata dai depositi di particolato atmosferico e dagli accumuli, talvolta consistenti, di guano di piccione. Per il resto la presenza di tipologie lapidee molto eterogenee tra loro (dal marmo alle pietre locali) e le diversità di giacitura e impieghi hanno dato esito a svariate condizioni conservative. In linea generale le epigrafi in marmo di epoca romana presentano l'elemento lapideo meglio conservato, pur essendo talvolta frammentate e ricomposte.

**1:** Allestimento delle opere nel chiostro (particolare)

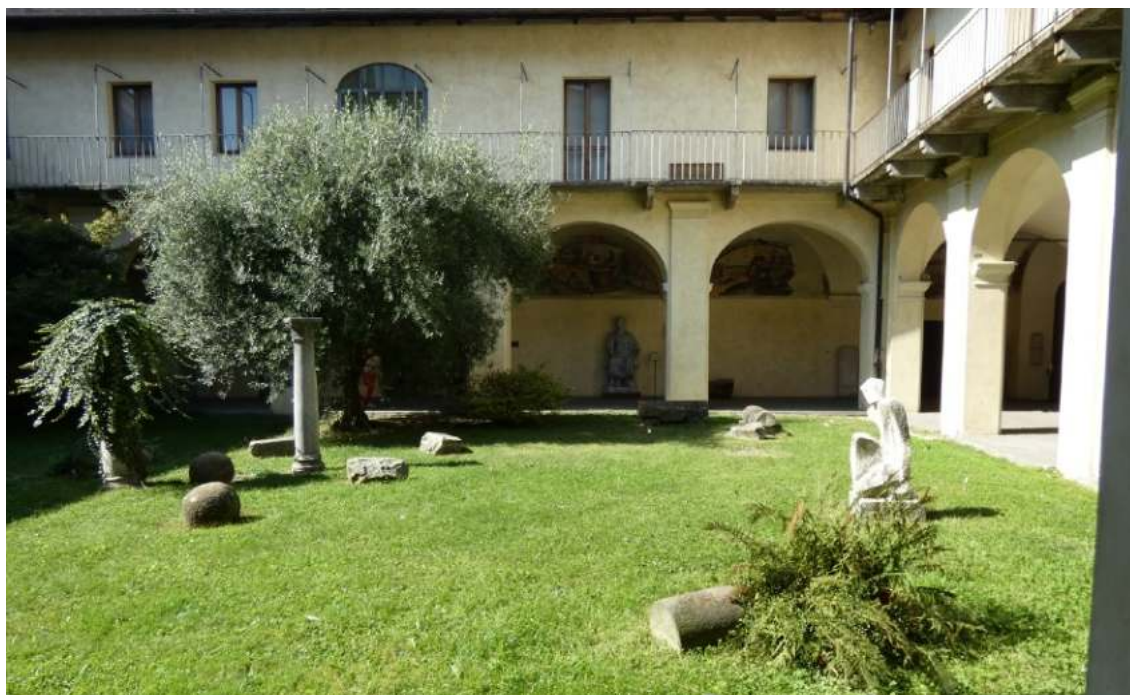
Ben diversa è invece la conservazione delle opere collocate nel giardino. La prolungata esposizione agli agenti atmosferici e il microclima del chiostro hanno favorito attacchi biologici di varia natura, spesso consistenti, il principale dei quali è costituito dalla diffusa presenza di microalghe di colore verdastro, mentre nelle parti inferiori delle opere a contatto con il terreno sono presenti muschi. Attecchimenti di licheni sono presenti su diversi reperti e su una delle colonne erette è proliferata una pianta di edera che la avvolge completamente. Sulle superfici di molte opere sono presenti depositi di guano, anche se occasionalmente dilavati dalle precipitazioni atmosferiche.

**6:** Allestimento delle opere nel giardino interno al chiostro (particolare)

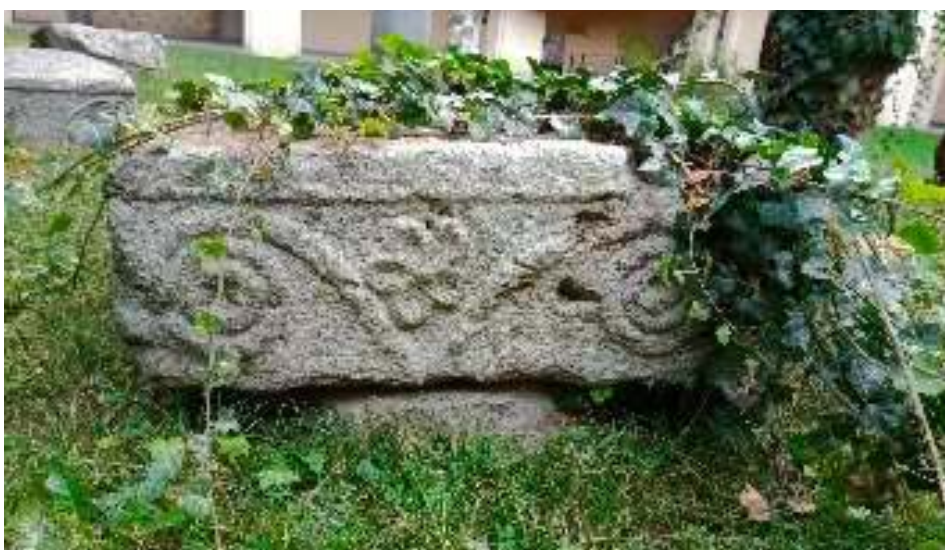
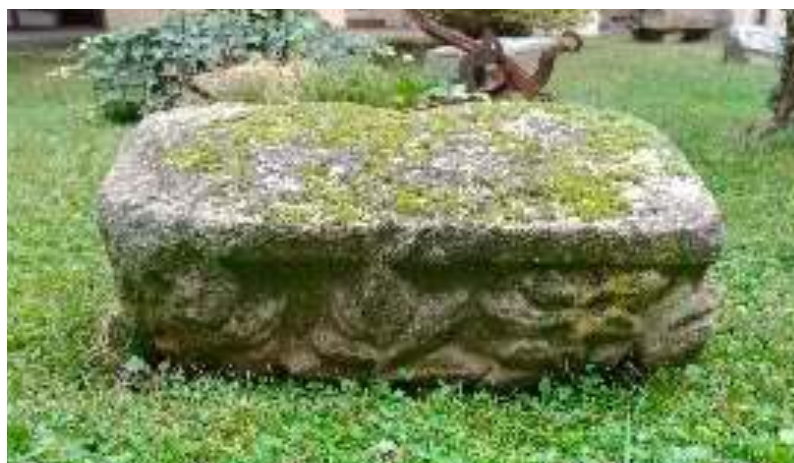
**8 - 9:** Due capitelli romanici collocati nel chiostro

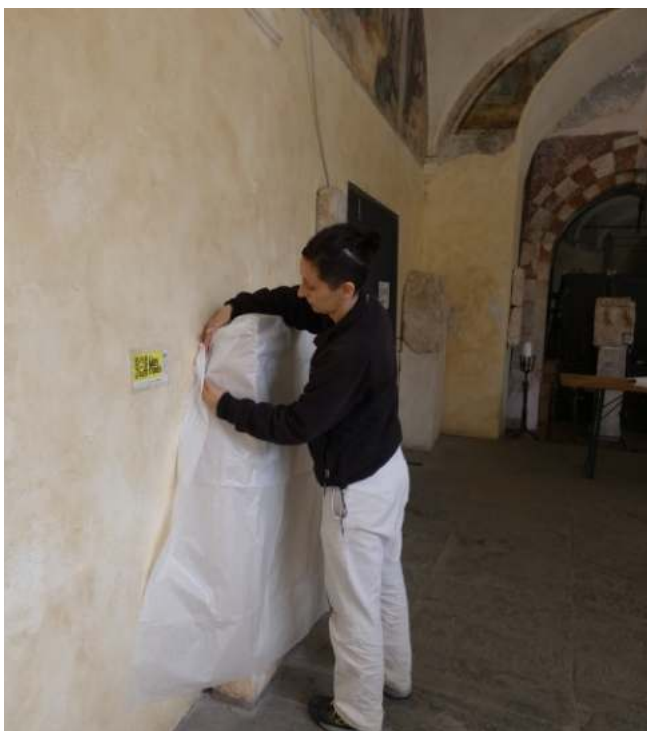
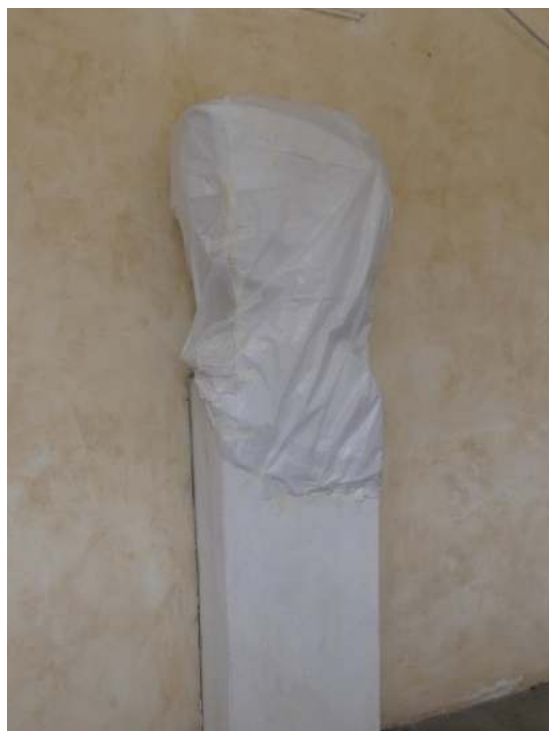
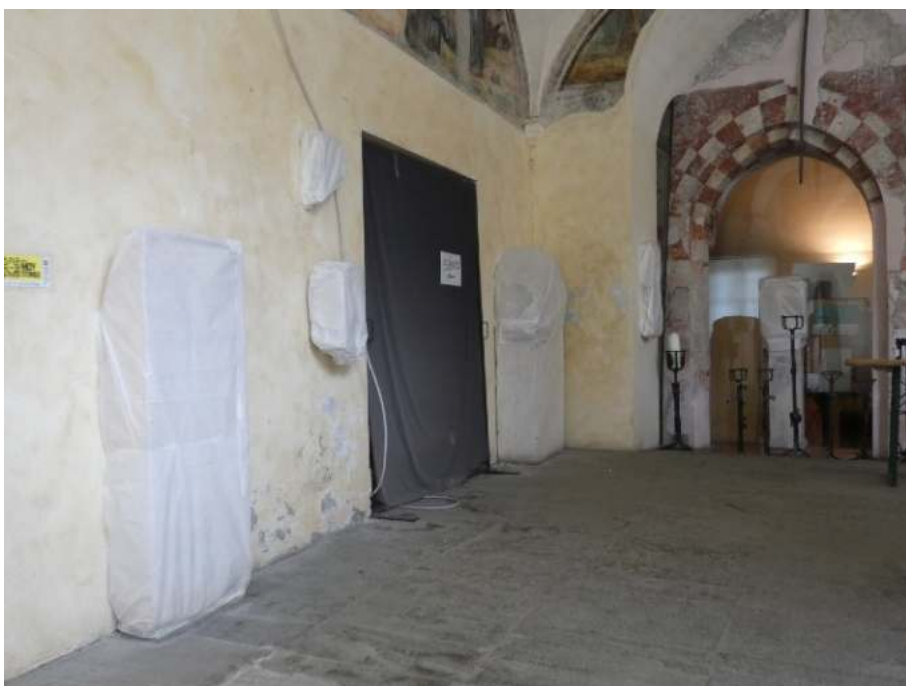
**23 - 24 - 25:** Fasi di protezione finale provvisoria

Al termine degli interventi di restauro le opere presenti sui muri del chiostro sono state protette in loco, fino al termine dei lavori in corso di pavimentazione dello spazio interno e di chiusura degli archi con vetrate.

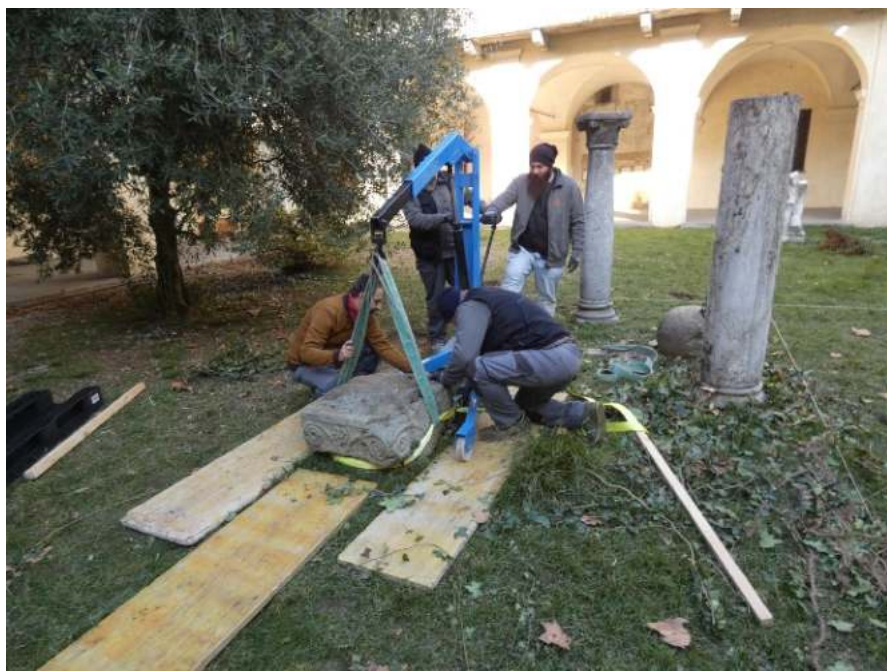
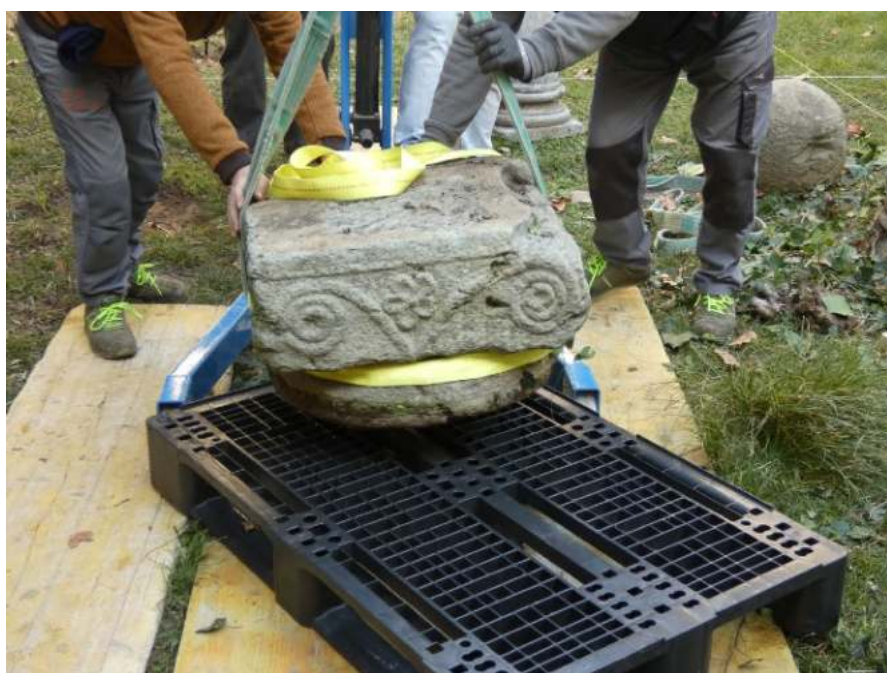
**26 - 27:** Rimozione dal giardino di un capitello romano

Tutte le opere conservate in giardino sono state rimosse e collocate provvisoriamente nel deposito sito sul retro del Complesso Monumentale. Nell'occasione le opere in deposito sono state riordinate e parzialmente collocate su scaffale, mentre le due statue funerarie di Luigi Valerisce sono state trasportate in laboratorio per il restauro. La movimentazione e il restauro sono finalizzate alla ricollocazione nel chiostro al termine dei lavori in corso negli spazi espositivi.

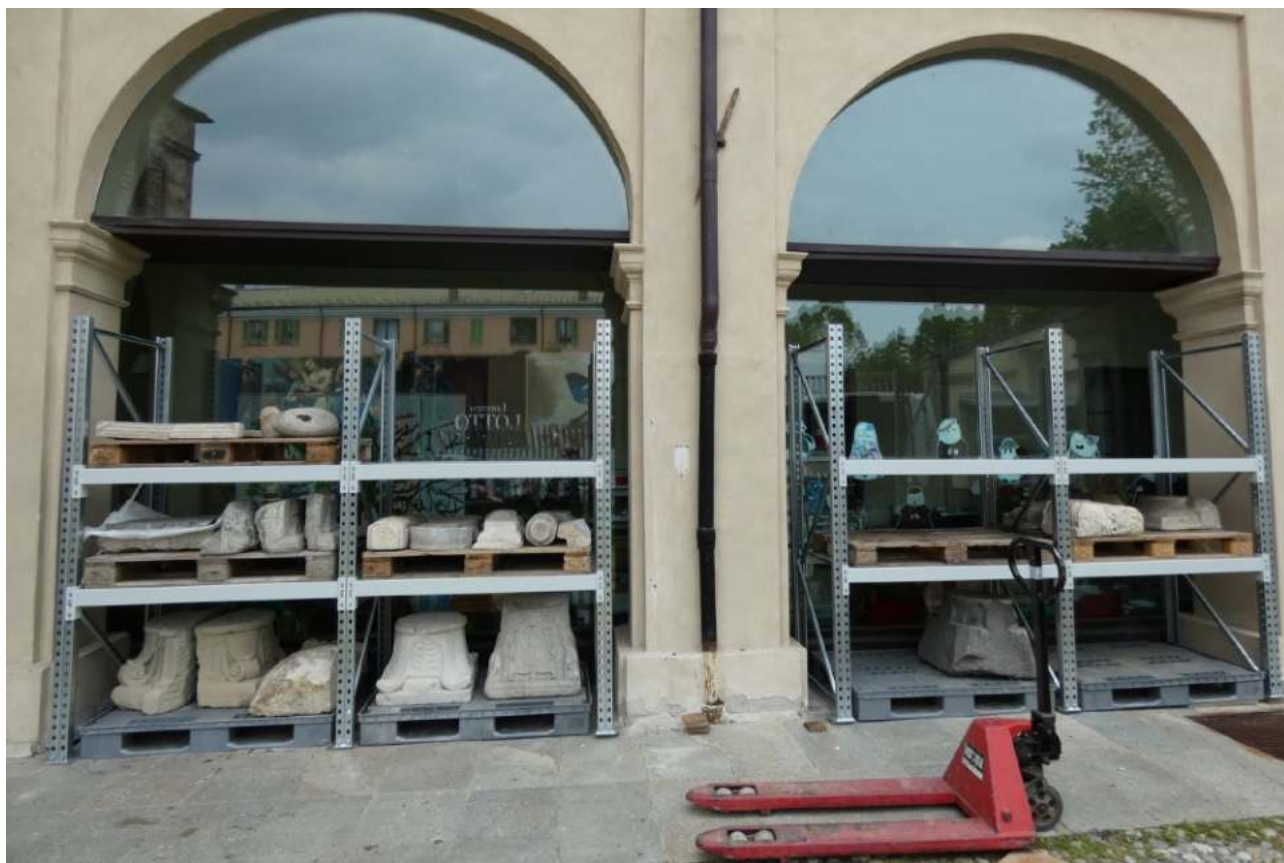
**28:** Riordino del deposito sul retro adiacente al Complesso monumentale e posizionamento su scaffale delle opere rimosse dal giardino interno al chiostro

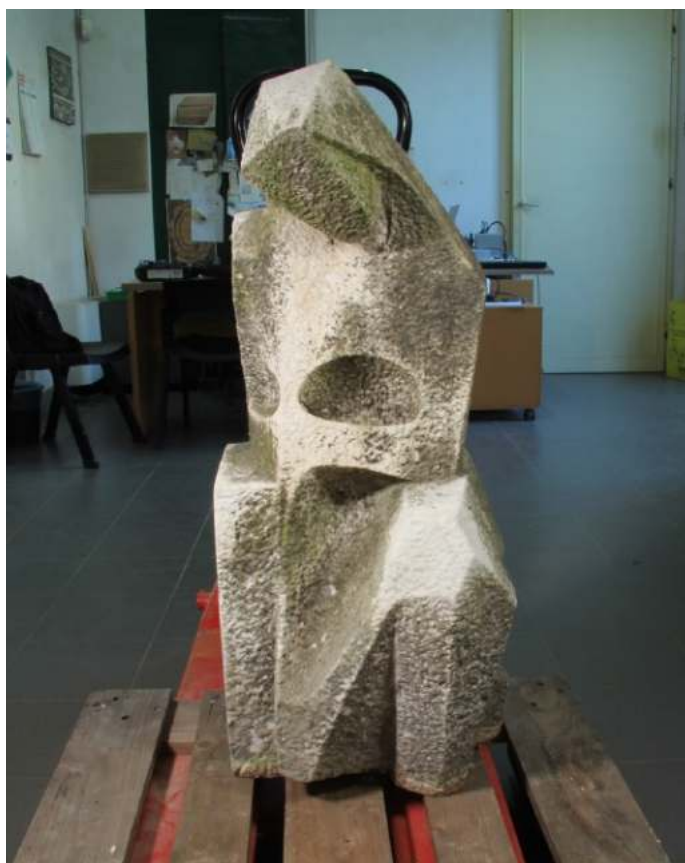
**29:** La statua femminile di Luigi Valerisce in laboratorio

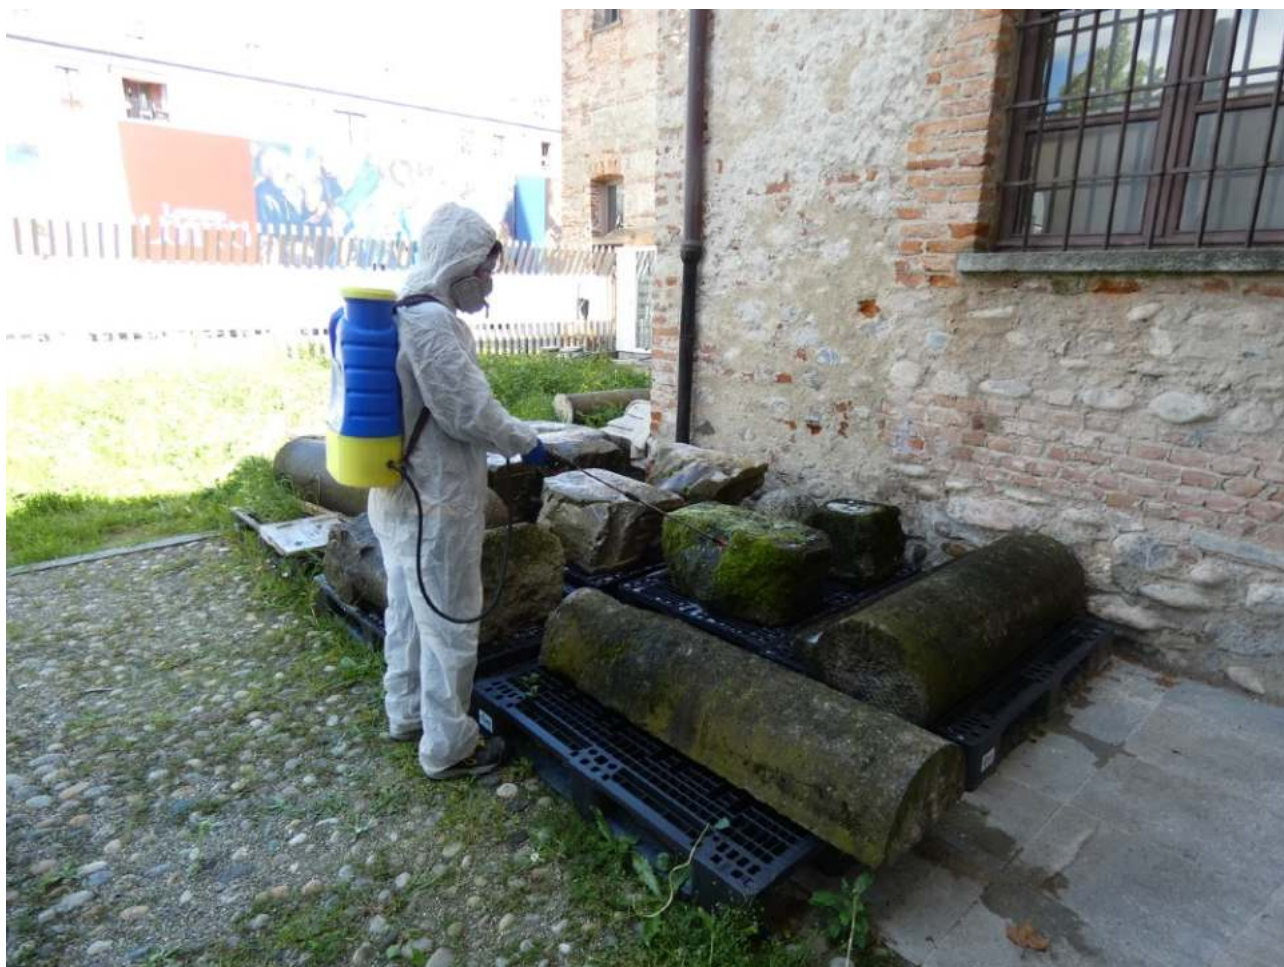
**30:** Applicazione di biocida sulle opere rimosse dal giardino e collocate nel deposito sul retro

Il restauro è iniziato con l'applicazione, in due fasi ripetute, di prodotto biocida (BiotinT)

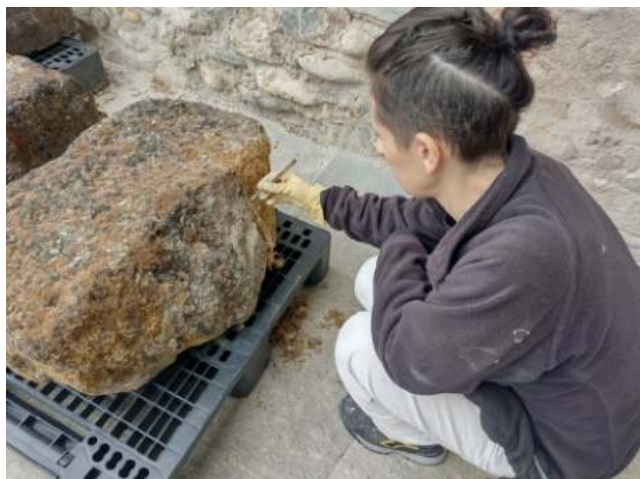
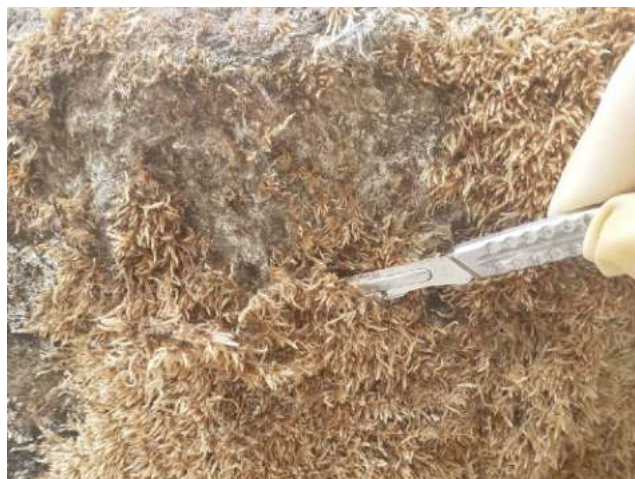
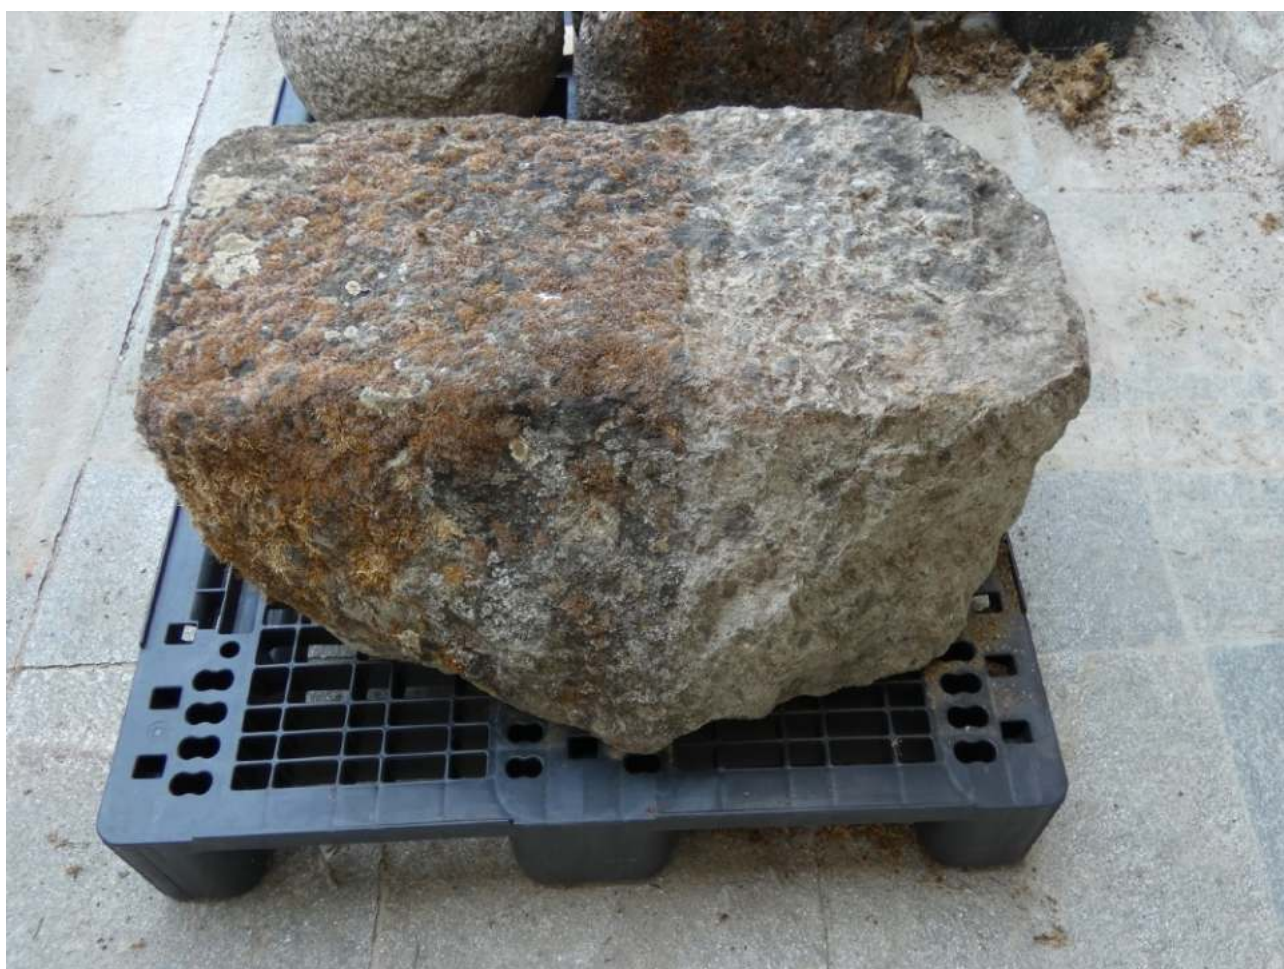
**33 - 34 - 35:** Fasi della pulitura del capitello romano

Dopo la necrotizzazione dei prodotti biologici si è proceduto alla rimozione meccanica dei residui necrotizzati con spazzolini, pennelli e bisturi in concomitanza del lavaggio con soluzione di acqua demineralizzata e tensioattivo anionico; seguita dalla rimozione meccanica delle incrostazioni più coerenti con bisturi e/o ablatore ad ultrasuoni.
